II**A PONTE DE FERRO DE CACHOEIRO DO ITAPEMIRIM****THE IRON BRIDGE OF CACHOEIRO DO ITAPEMIRIM****Eduardo Bicudo de Castro Azambuja**

Resumo: Diante da importância da manutenção das edificações e da preservação de patrimônios históricos, o trabalho teve por objetivo realizar uma inspeção visual na estrutura metálica da ponte localizada na cidade de Cachoeiro de Itapemirim/ES, denominada Ponte de Ferro. A ponte foi construída no ramal da Estrada de Ferro Leopoldina que faz a ligação entre os municípios de Cachoeiro de Itapemirim e Vitória. Fabricada pela empresa inglesa Patent Shaft & Axletree, a obra foi inaugurada em 27 de junho de 1910 e transformou a cidade de Cachoeiro do Itapemirim em um importante centro comercial e econômico do Estado. Quando este trecho da linha ferroviária foi desativado, em 1999, a ponte passou a compor o sistema de transporte urbano de Cachoeiro do Itapemirim, utilizada na circulação de veículos leves e de pedestres. Como metodologia de trabalho, realizou-se, inicialmente, o levantamento da geometria, dos perfis e dos materiais utilizados na treliça longitudinal da ponte e a montagem de um modelo estrutural simplificado que permitiu, por meio de uma anál

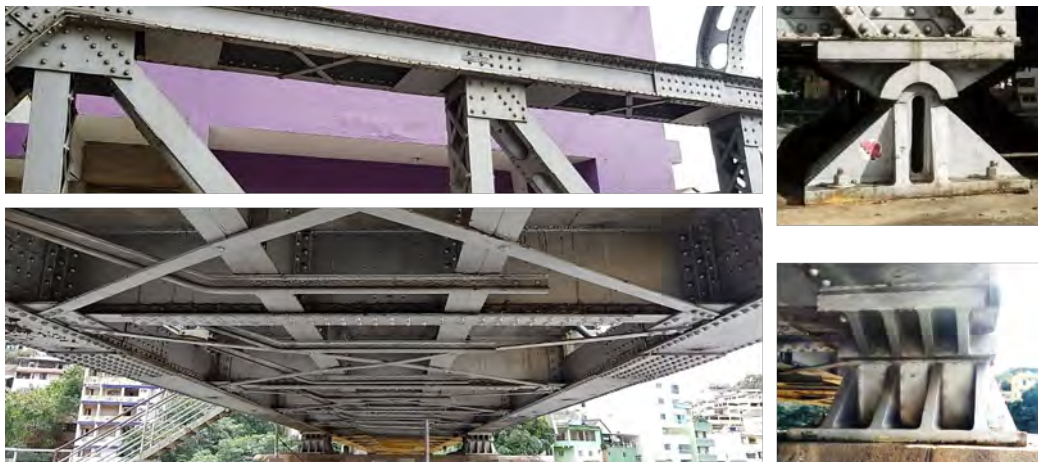
Figura 5: Vista lateral e inferior da estrutura da Ponte de Ferro e dos aparelhos de apoio.

Cada módulo da Ponte de Ferro é composto por banzos, diagonais, montantes, contraventamentos, arcos transversais, vigas longitudinais e transversais, elementos executados com perfis fabricados pela composição de chapas conectadas com rebites. A estrutura é vinculada aos pilares da ponte por aparelhos de apoio do segundo gênero, fabricados com chapas de aço, que impedem as translações verticais e horizontais do conjunto, mas liberam a rotação no plano da treliça. As ligações entre os diversos elementos estruturais foram feitas com rebites de cabeça arredondada (Figura 5).

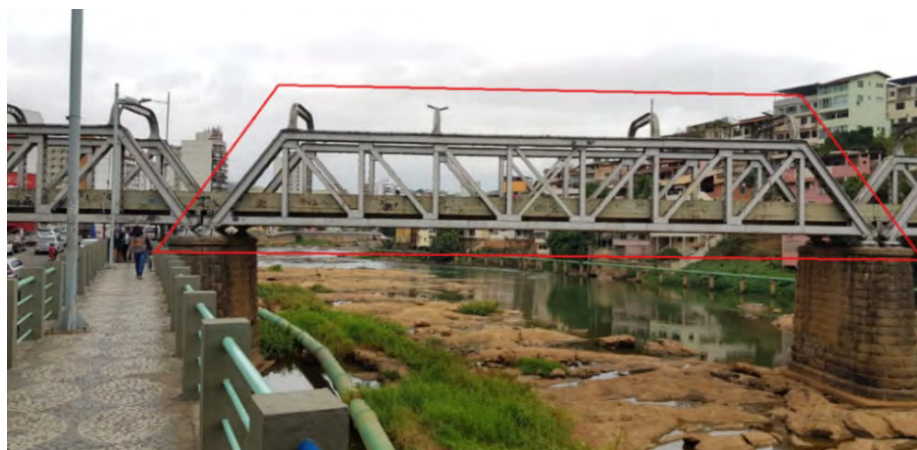
Figura 10: Trecho inspecionado da Ponte de Ferro.

Por se tratar de uma ponte de grande extensão e com elevada quantidade de elementos, optou-se por realizar a inspeção visual em apenas um dos quatro trechos da Ponte de Ferro. Para complementar, inspecionou-se também os demais apoios que se encontram nos pilares centrais (Figura 10).

A metodologia GDE/UnB aplicada na Ponte de Ferro, desenvolvida de maneira simplificada na inspeção visual da estrutura metálica, apresentou Grau de Deterioração (G_d) igual a 157, representando um estado crítico (> 100) com ações a serem adotadas de “Inspeção especial emergencial (Figura 11). Planejar intervenção imediata”, conforme a classificação da Tabela 1.

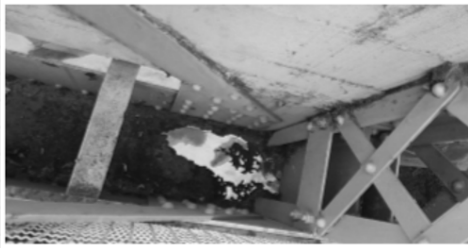
Tabela 2: Grau de Deterioração do Elemento (G_{de}) da família Banzos, identificado como BZ4 na estrutura da treliça longitudinal do trecho inspecionado da Ponte de Ferro.

Os danos mais frequentes observados no trecho vistoriado estão relacionados com áreas visíveis de corrosão no aço estrutural ou com falhas na camada de proteção dos elementos. O banzo inferior localizado ao lado da passarela de pedestres (BZ4) foi o elemento com maior grau de deterioração inspecionado, tendo alcançado o valor G_{de} de 163 (Figura 11), que correspondente a um nível crítico, afetado principalmente, pela elevada corrosão do material, por desvios da sua geometria original e por falhas na sua camada de proteção (Tabela 2).

1	corrosão visível	5	4	100	
2	falha de concordância em emendas	3	1	2	
3	falha no gabarito de furação	3	0	0	
4	mau posicionamento do conector	3	1	2	
5	desvio de geometria	3	4	60	
6	deslocamentos excessivos	4	0	0	
7	falha na camada de proteção	5	4	100	
		$D(máx)$ 100			
		$\Sigma D(i)$ 264,8			
		Gde 163			Gde > 100 = Crítico (inspeção especial emergencial. Planejar intervenção imediata)
