XVI**DEGRADAÇÃO E PROCESSO DE RECUPERAÇÃO DE OBRA DE INFRAESTRUTURA: VIADUTO GALERIA DOS ESTADOS****DEGRADE AND PROCESS OF RECOVERY OF INFRASTRUCTURE WORK: VIADUTO GALERIA DOS ESTADOS****Wender Camico Costa**

Resumo: Em fevereiro de 2018, em uma das importantes vias do Distrito Federal, (DF-002 Eixo Rodoviário Sul), trecho próximo da Galeria dos Estados, parte do tabuleiro colapsou, demandando ações de interdições e recuperações. Trata-se de uma obra de arte que tinha histórico de patologias estruturais percebidas por técnicos, pesquisadores e órgãos públicos de controle. Sua recuperação envolve interesses diversos e características construtivas restritivas. O presente trabalho apresenta um breve histórico sobre a construção inicial e o tombamento, o processo avaliativo feito pelo órgão de controle, alguns desdobramentos em razão disto e a solução estrutural e arquitetônica para reconstrução de uma alternativa funcional para a referida obra de arte.

XVI – Degradação e Processo de Recuperação de Obra de Infraestrutura: Viaduto Galeria dos Estados

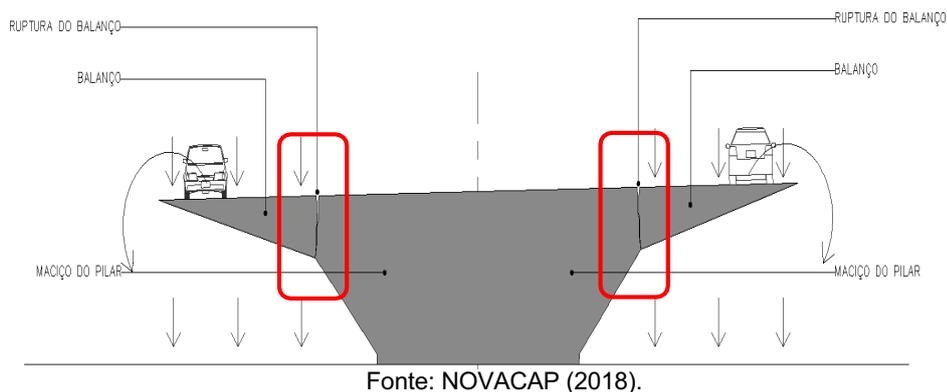
Modelo do balanço do pilar: A ruptura ocorreu na região do balanço do pilar, mais precisamente, na transição do maciço do pilar com o balanço propriamente dito. Nesta região não havia ferragem Passiva Suficiente pois o viaduto tinha sido dimensionado com antiga Norma NB1 de 1940, norma omissa a este tipo de armação, apenas concreto e sistema de protensão, conforme ilustrado a seguir:

Figura 4: Esquema do tipo de pilar que colapsou.

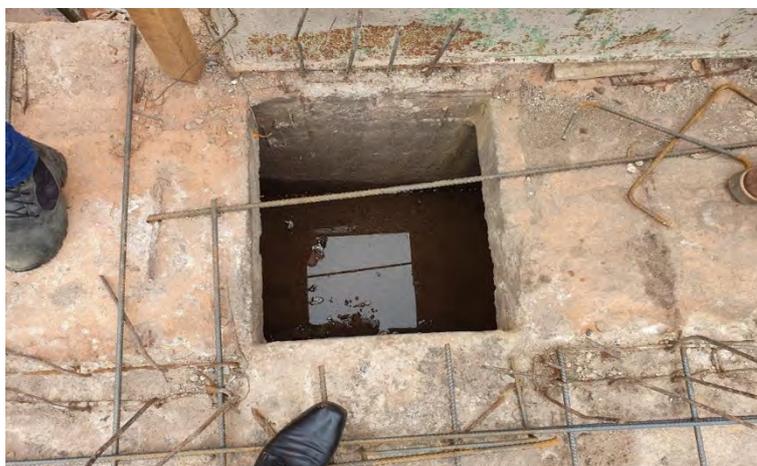
Excesso de água nas estruturas: Os modelos de drenagens, as ausências de dispersores eficientes, as ações de recobrimento dos asfaltos sem os cuidados com as drenagens, proporcionaram longos períodos de armazenamento de água no interior das estruturas, com conseqüente agravos às ferragens e às finas peles de cobrimento.

Figura 5: Água acumulada no interior da estrutura mesmo sem chuva.

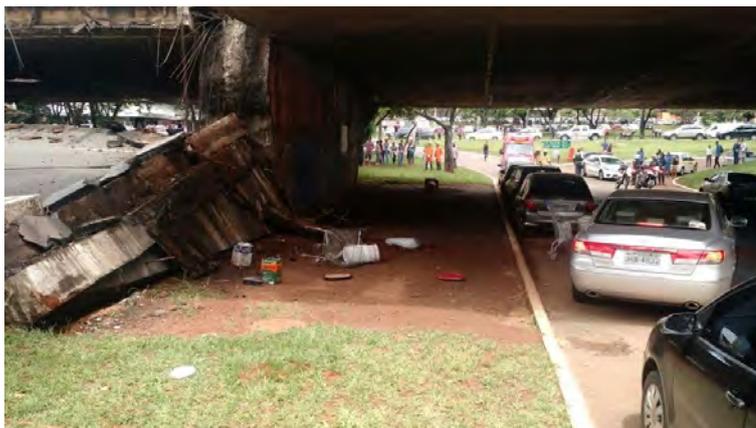
Modelo estrutural que não permitia inspeções: A estrutura não possuía acesso fácil de inspeções regulares, assim como não possuía instrumentos de controle de qualidade e ou de apresentação de possíveis patologias. Notar na figura 5 que o tabuleiro era fechado por laje, logo não se podia inspecionar as vigotas, transversinas e a própria laje.

Figura 6: Notar os vestígios de oxidação das ferragens.

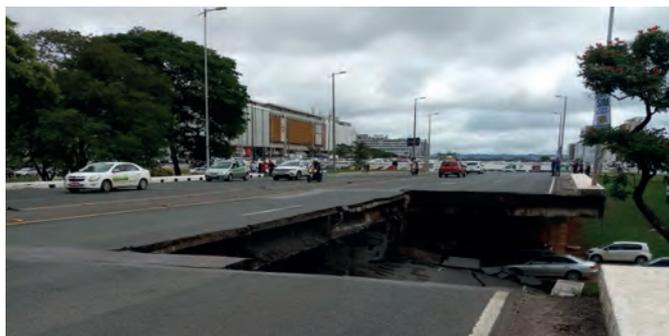
O colapso estrutural deu-se em parte do complexo de estruturas que constituem a obra de arte denominada de Viaduto da Galeria dos Estados, na viga que sustentava um dos tabuleiros.

Figura 7: Imagem do momento da queda de partes da estrutura.

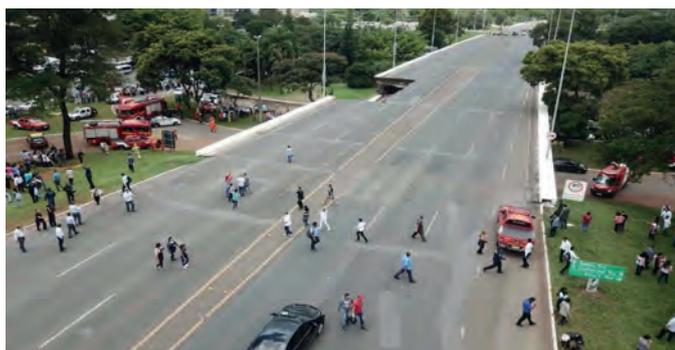
Figura 8: Vista do local onde o tabuleiro precipitou-se.

As figuras acima permitem observar que o tabuleiro praticamente caiu como uma peça única, apontando para um colapso abrupto da estrutura. Narra-se que a queda foi precedida de um som semelhante a uma explosão. O tabuleiro colapsou-se às 11h43, do dia 6 de fevereiro de 2018, sobre a alça, entre o segundo conjunto de pilares e apoio que estava junto ao maciço de terra.

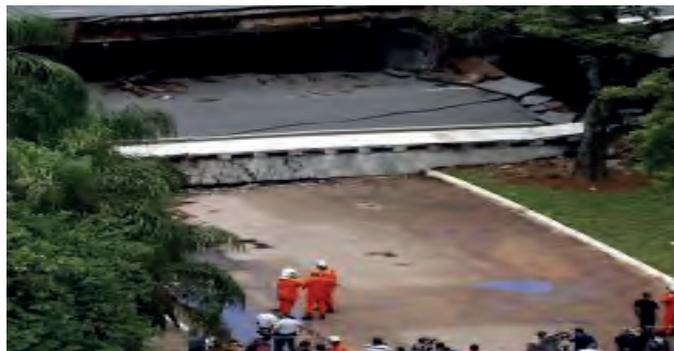
Figura 9: Vista oblíqua da parte precipitada do viaduto.

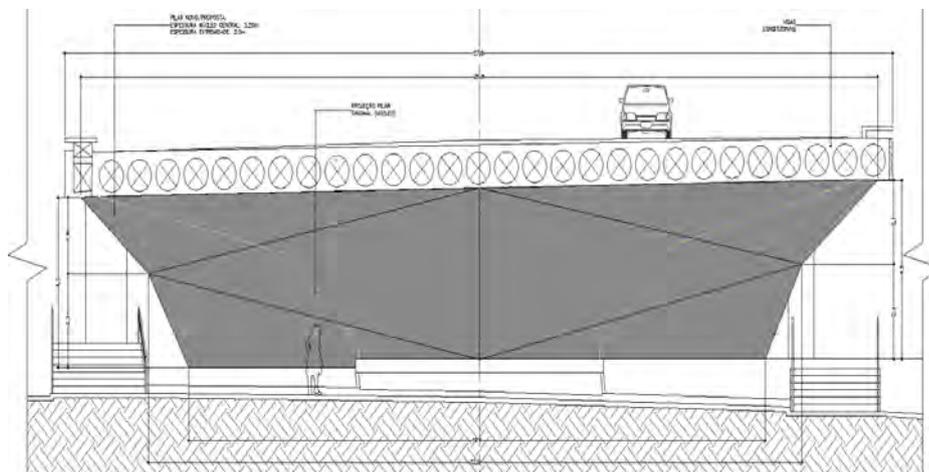
Figura 10: Novo pilar tipo aprovado.

Do projeto aprovado destacam-se o seguinte: O pilar foi alargado para garantir a segurança estrutural, motivado pelo aparelho de apoio, que passa a ser colocado em posição que facilita o eventual acesso de equipamentos, como macacos hidráulicos, viabilizando eventual substituição e reparos ao longo do tempo. Esta ação corrige o fato de o aparelho de apoio encontrar-se oculto, na parte interna do pilar, entre a viga e a laje alveolar, impedindo a sua vistoria ou mesmo a sua troca. O novo modelo do pilar também contribui para eliminar esforços indesejados que ocorriam devido o modelo de balanço adotado na concepção inicial.

Os formatos originais dos pilares foram alterados sendo os mesmos alargados. Eliminando-se, o trecho de viga em balanço. Portanto o pilar foi ampliado com colocação de novas fundações do tipo Tubulão. Todo carregamento proveniente dos veículos e do peso próprio da estrutura foram dirigidos diretamente para os pilares alargados. O projeto de reforço buscou atender às novas exigências da atual NBR 6118/2014, com aumento de recobrimento das armaduras nas peças estruturais, buscando ampliar a vida útil do conjunto do viaduto, aumentando a sua durabilidade.

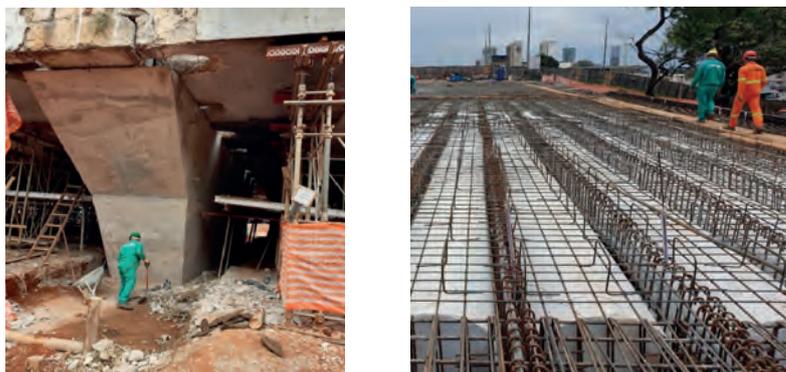
Figura 12: Vista da nova estrutura, que recebe diretamente o tabuleiro.

Na figura 12 mostra-se o pilar aumentado em suas dimensões, notadamente mais robusto, a laje que se apresenta, na imagem abaixo, com menos vazios e com vigotas (nervuras), também robustas. Nas figuras a seguir é possível verificar as soluções de apoio da estrutura.

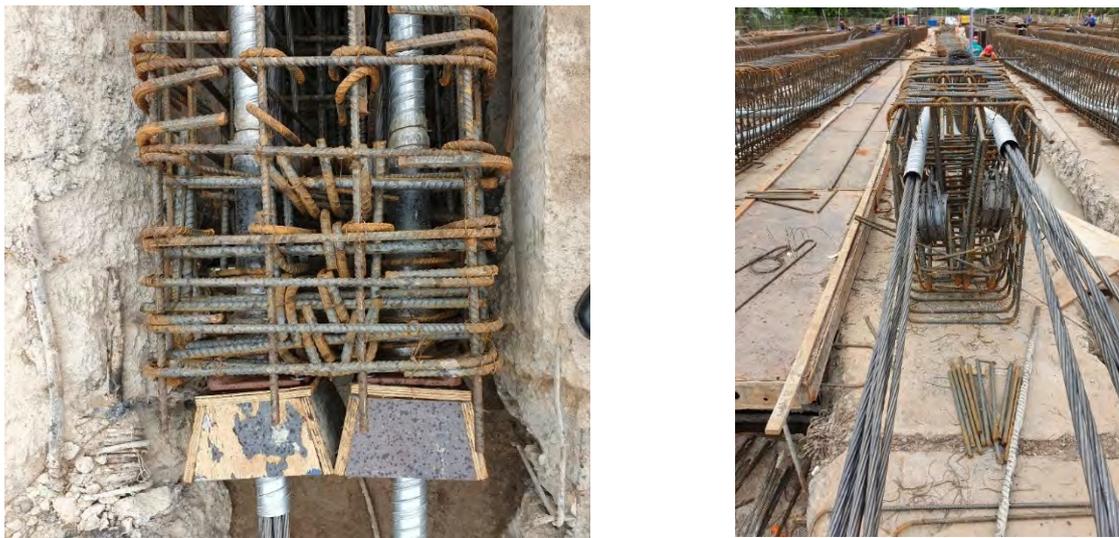
Figura 13: Encabeçamento e tensores das vigas das lajes.
