# TECNOLOGIA, AMBIENTE E SUSTENTABILIDADE

**MANUTENÇÃO DE HELIPONTOS ELEVADOS - PLATAFORMAS DE DISTRIBUIÇÃO DE CARGAS EM ESTRUTURA DE CONCRETO/AÇO INSTALADAS EM EDIFÍCIOS JÁ CONSTRUÍDOS****MAINTENANCE OF ELEVATED HELIPOINTS - LOAD DISTRIBUTION PLATFORMS IN CONCRETE / STEEL STRUCTURES INSTALLED IN EXISTING BUILDINGS****Alexandre M C Dutra**

Edificação com 26 anos de construção à época da inspeção, sua PDC em estrutura mista (concreto/aço) foi vistoriada em 15 de maio de 2014, sendo a manutenção do heliponto considerada não prioritária pela gestão condominial. A plataforma (TLOF) foi construída em estrutura de concreto armado com resistência do pavimento de 2 toneladas e o terraço (FATO) construído em estrutura de aço. Considerada área de acesso exclusivo pelo condomínio, devido a questões óbvias de segurança, a PDC é acessada pelos usuários, exclusivamente, após a autorização do gestor. Os usuários deverão estar obrigatoriamente acompanhados por um dos brigadistas de plantão. Visão geral da PDC vistoriada (Figura 6).

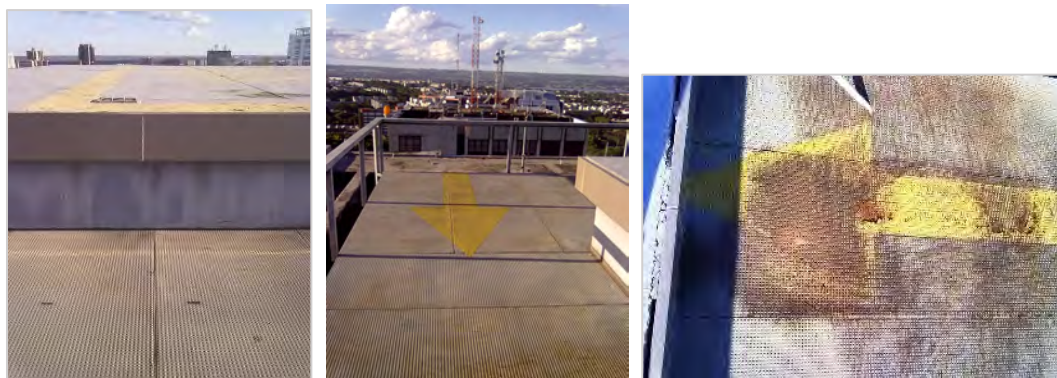
1.1 A diferença de altura da TLOF para a FATO é de 1,10 metros, valor acima do previsto pela Norma para o guarda-corpo do terraço (Figuras 7 e 8);

**Figuras 7, 8 e 9** – Diferença de altura da FATO para a TLOF e estado precário de manutenção da FATO

1.2 A FATO é toda montada em chapas de aço xadrez, espessura 5 mm, as quais estão em estado precário de manutenção, o que demonstra claramente o descuido da gestão nessa área. Formações de oxidação em estado avançado, caminhando para a corrosão, mostram que não é feita sequer uma manutenção corretiva, pois a fina camada de tinta que ainda persiste na área está bastante deteriorada e desbotada pela ação do tempo e abaixo dela não há, sequer, vestígio de um primer de fundo com função antiferrugem. Foi recomendado o tratamento imediato de toda a área (Figuras 7, 8, e 9);

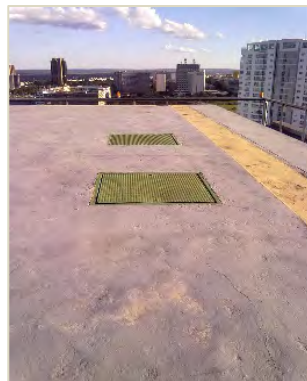
**Figura 10** – Alçapões das caixas d’água

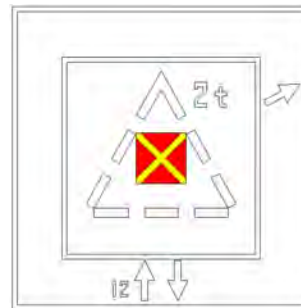
**Figura 11** – Sinalização horizontal interdição de FATO

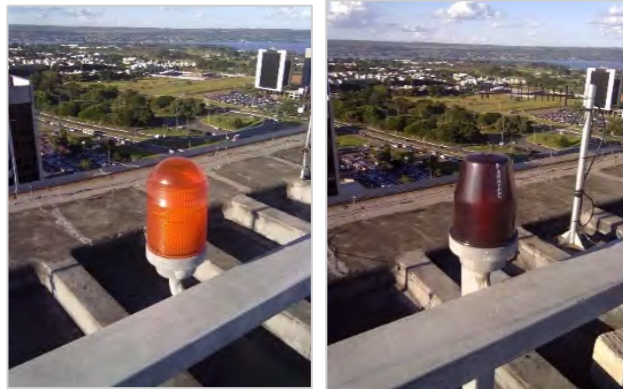
das luzes limítrofes de área de pouso (Figuras 12 e 13). Solicitada a imediata padronização para que não haja ofuscamento visual nos pilotos das aeronaves que operam na PDC nem confusão quanto a um possível significado que essa diferença possa ter.

**Figuras 12 e 13** – Uso simultâneo irregular de globo prismático em borossilicato padrão e filtro SN06

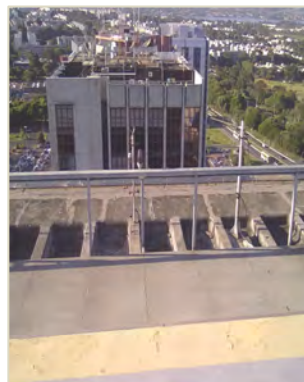
7. Sinalizadores<sup>15</sup> - devido à grande existência de antenas repetidoras de rádio, celular e internet nas edificações das circunvizinhanças da PDC, em um raio máximo de até 75 metros de distância, tem-se um número considerável de sinalizadores e luzes de topo (Figura 15).

**Figura 15** – Antenas e repetidoras de rádio, celular e internet em edifício nas cercanias da PDC
