# Métodos numéricos aplicados na concepção arquitetônica e projeto estrutural da construção civil

## 1 INTRODUÇÃO

O Autódromo Internacional Nelson Piquet, situado em Brasília faz parte do Complexo Poliesportivo Ayrton Senna. Sua construção foi feita em dois anos, entre 1972 e 1974 e o engenheiro responsável, Samuel Dias, fez um circuito com uma pista de traçado misto com seis curvas para a esquerda e seis para a direita, a extensão é de 5.475,58 metros e a maior reta tem 750 metros. O Autódromo Internacional foi inaugurado em fevereiro de 1974, bem no centro da cidade de Brasília. O que poucos sabem é que por trás das retas e curvas está o semblante estilizado de uma mulher tocando harpa (Fig. 1). A inauguração foi feita com uma prova de Fórmula 1 extracampeonato que contou com a presença de grandes nomes do automobilismo da época e o vencedor foi o piloto brasileiro Emerson Fittipaldi, da escuderia McLaren. O Autódromo conta ainda com uma estrutura de 04 arquibancadas e um pavilhão de cadeiras cobertas com capacidade para 11.500 lugares.

O Pavilhão de cadeiras cobertas do autódromo é o objeto deste estudo e é composto por uma estrutura em concreto armado convencional formada po

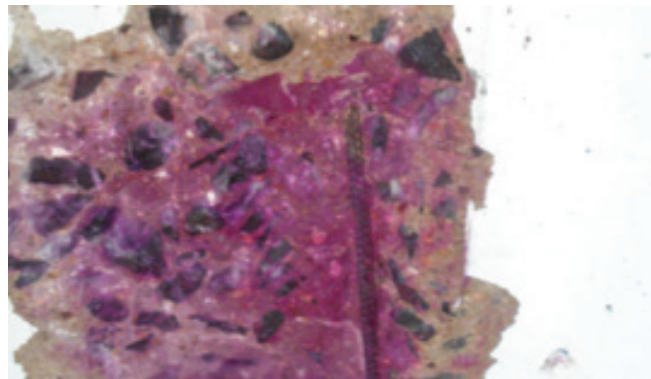
**Figura 5:**  
Ensaio de carbonatação na  
Patologia 1 do Pórtico 1.  
Fonte: Autor (2017)

O ensaio consiste na remoção do cobrimento sobre a fissura identificada e a posterior aplicação de um spray de solução de fenolftaleína, que tem o pH de viragem de 8,3 a 10, acima do qual apresenta coloração vermelho-carmim, indicando o pH correto do concreto, permitindo a proteção da armadura. Abaixo dessa faixa a fenolftaleína apresenta característica incolor, indicando a extensão e progressão da carbonatação, expondo a armadura. A Fig. 6 mostra o ensaio de carbonatação realizado no pórtico 1 da arquibancada do Autódromo Internacional, com o qual pode-se concluir que a fissura identificada era apenas superficial e as armaduras estão protegidas.

Também foram encontradas fissuras no pilarete do pórtico 1 (analisadas no ensaio de carbonatação Fig.5), além de fissuras e trincas em vários outros locais.

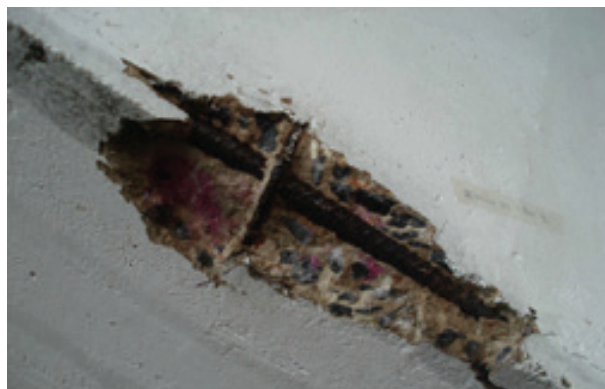
**Figura 6:**  
Ensaio de Carbonatação e  
corrosão da armadura de  
canto - Pórtico 12.  
Fonte: Autor (2017)

Já a Fig. 6 mostra o ensaio de carbonatação com fenolftaleína em uma patologia encontrada nas laterais da viga inclinada do pórtico 12, onde aparece uma fissura a aproximadamente 5 cm da aresta, esta fissura indica um estufamento da armadura de canto, observa-se que o ensaio mostra que a armadura está desprotegida, fato corroborado pela corrosão existente nesta armadura.

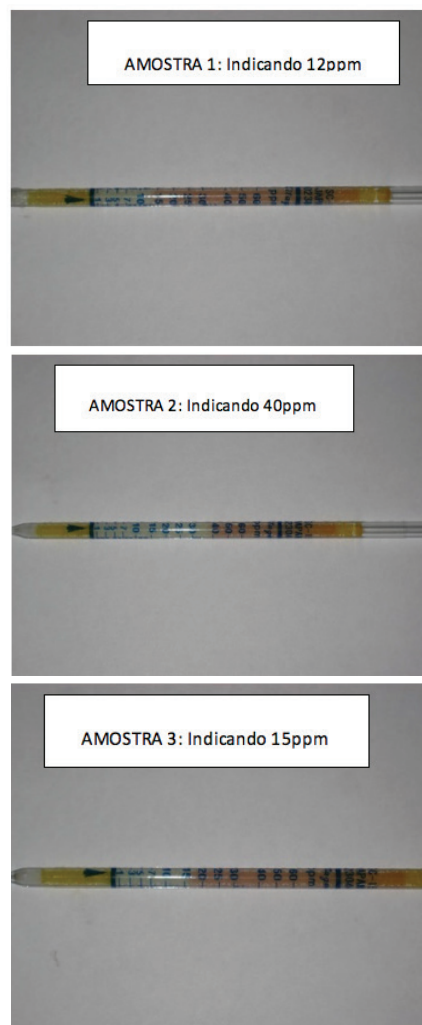
**Figura 8:**  
Amostras dos ensaios de  
Cloreto. Fonte: Autor (2017)

De acordo com o CEB (1984), o teor crítico de cloretos para o qual a partir dele existe a possibilidade de corrosão de armadura é de 0,4% em relação à massa de cimento. Para a avaliação, considerou-se que o traço provável para o concreto de 15 MPa foi 1:2:4, utilizando-se 297 kg de cimento e 202 litros de água por metro cúbico de concreto.

De acordo com a Fig. 8, os índices de cloreto estão acima dos valores permitidos por norma, indicando que deverá ser executado algum procedimento no processo de recuperação da estrutura com o objetivo de mitigar o teor de cloretos e reduzir a possibilidade de ataque das armaduras.

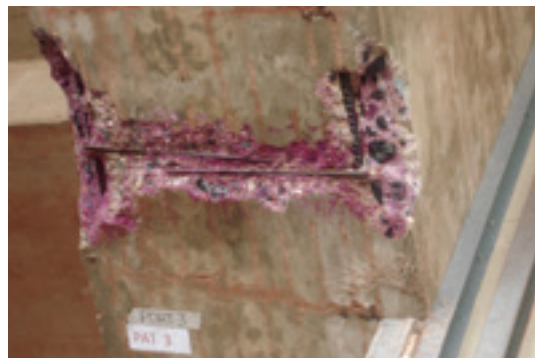
**Figura 9:**  
Ensaio de carbonatação da  
Patologia 3 do Pórtico 3.  
Fonte: Autor (2017)

Foi constatado que em diversas regiões da estrutura as armaduras estão desprotegidas por apresentarem avançado estado de carbonatação, mostrados através dos ensaios realizados, como no pórtico 2, as vigas inclinadas do pórtico 3 (Fig. 9) e do pórtico 12.

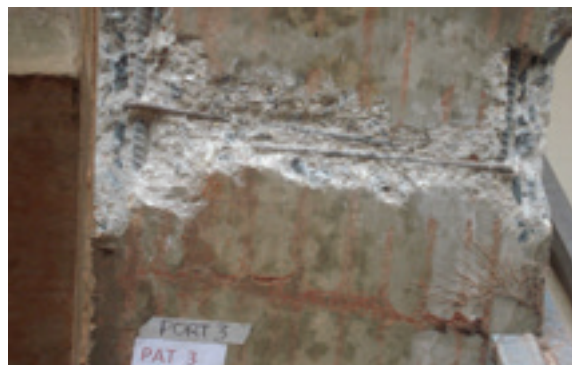
**Figura 10:**  
Confirmação do pequeno  
revestimento na Patologia 3  
do Pórtico 3.  
Fonte: Autor (2017)

Há ainda várias peças da estrutura que apresentam revestimento insuficiente, como a região 9 do pórtico 3, mostrado na Fig. 10

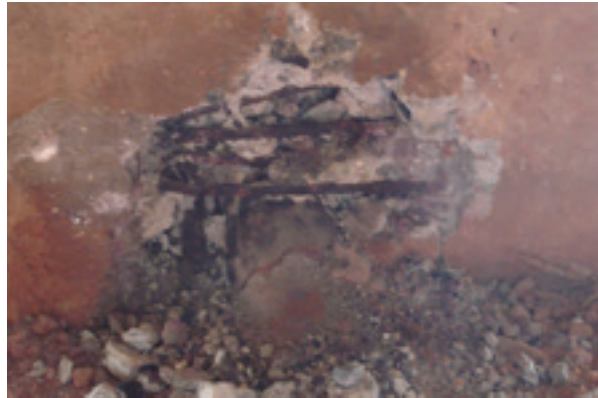
**Figura 11:**  
Ensaio de carbonatação da  
Patologia 3 do Pórtico 3.  
Fonte: Autor (2017)

Outra patologia muito observada na estrutura da arquibancada do Autódromo Internacional é a exposição da armadura nos pés dos pilares nos pórticos. No pórtico 8, conforme observado na Fig. 11, ressalta-se a existência de tubulação em ferro no interior do pilar.

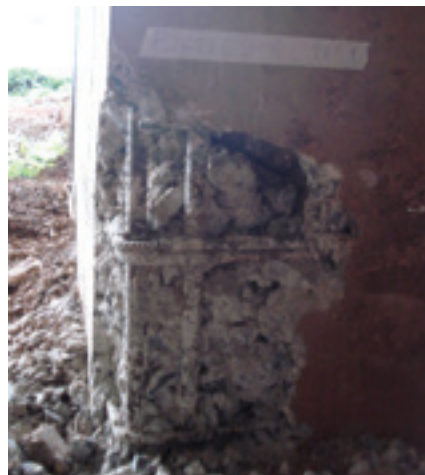
**Figura 12:**  
Concreto desagregado no  
pé do pilar do Pórtico 6.  
Fonte: Autor (2017)

Em alguns pontos da estrutura o concreto encontra-se desagregado, chegando ao estado de esfarelamento, como no pé do pilar do pórtico 6. A Fig. 12 mostra o estado do concreto do pé do pilar após quebra para inspeção, observa-se nesta foto o estado de desagregação do concreto.

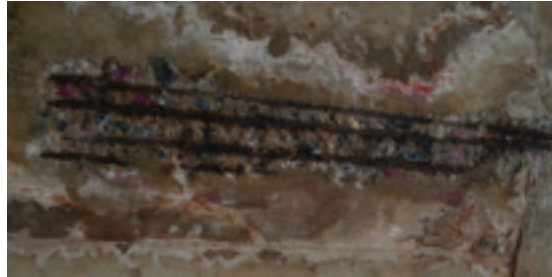
Além dos pórticos, a face inferior da laje da arquibancada apresenta regiões onde a armadura está exposta, marcadas na face do concreto ou com cobrimento insuficiente, em alguns pontos os ensaios de carbonatação apontaram que as armaduras encontram desprotegidas (Fig. 13).

Ensaio de carbonatação  
– armadura desprotegida.

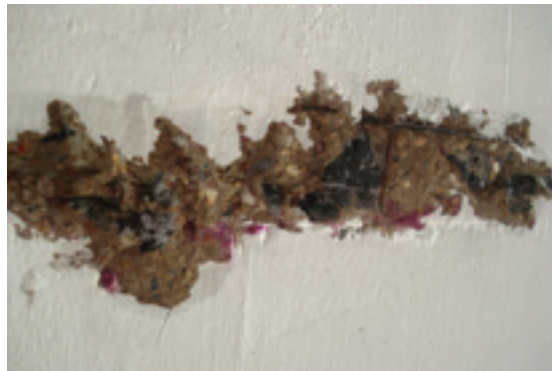
**Figura 14:**

A laje de cobertura (marquise) encontra-se com infiltração em diversos pontos, incluindo junta de dilatação, luminárias, trincas na laje, estas trincas vão da face inferior até a face superior da laje. As infiltrações são consequência da ineficiência da impermeabilização existente na face superior da laje. A Fig.14 mostra um dos ensaios de carbonatação do concreto, observou-se em todos os casos que as armaduras da laje de cobertura estão desprotegidas nos locais onde existem infiltrações.

Ensaio de carbonatação  
– Laje de Cobertura.
