TECNOLOGIA, AMBIENTE E SUSTENTABILIDADE

Coletânea de Artigos

AVALIAÇÃO PROBABILÍSTICA DO NÍVEL DE SEGURANÇA E DURABILIDADE DE ESTRUTURAS EXISTENTES EM CONCRETO ARMADO – APLICAÇÃO EM UM RESERVATÓRIO ELEVADO

PROBABILISTIC ASSESSMENT OF THE SAFETY LEVEL AND DURABILITY OF EXISTING STRUCTURES IN REINFORCED CONCRETE – APPLYING TO A WATER TOWER

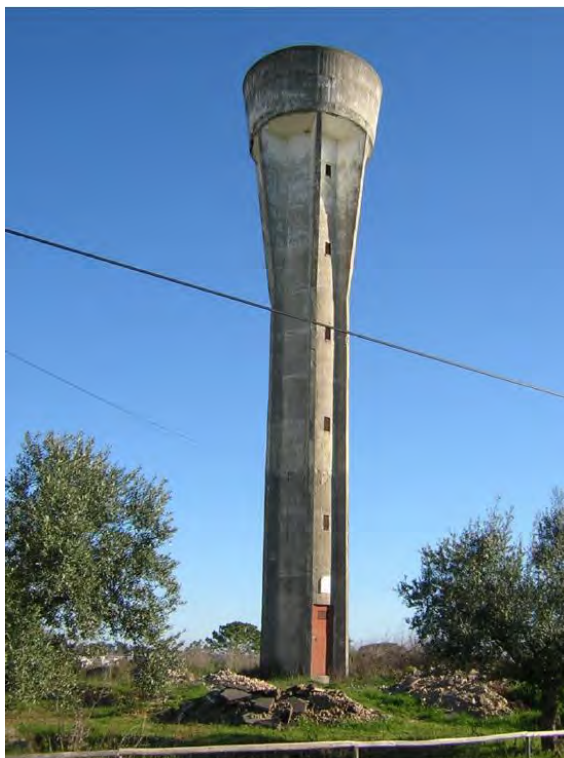
Figura 5. Fotografia do reservatório elevado de água

Neste trabalho será realizada a análise e aplicação da metodologia, apresentada anteriormente, em um reservatório elevado de água (Figura 5), com a finalidade de encontrar o nível de criticidade que a estrutura e seus elementos se encontram e, por último, realizar uma análise linear da estrutura.

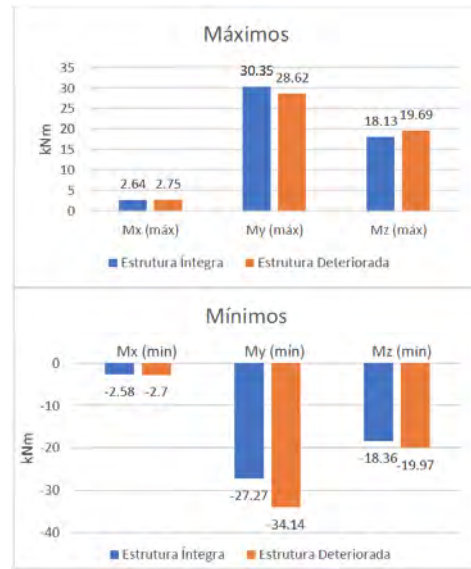
Figura 8. Diagrama dos momentos máximos e mínimos (Fonte: gerado pela autora)
