TECNOLOGIA, AMBIENTE E SUSTENTABILIDADE

Coletânea de Artigos

Tecnologia, ambiente e sustentabilidade [livro eletrônico] : coletânea de artigos / organização João da Costa Pantoja , Marcio Augusto Roma Buzar , Naiara Guimarães de Oliveira Porto. -- 1. ed. -- Brasília, DF : LaSUS FAU : Editora da Universidade de Brasília-UnB, 2021.
ePDF

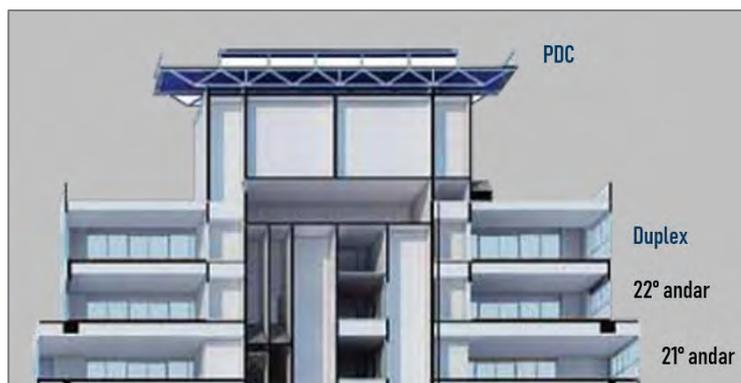
Figura 1 – Projeto de PDC visto em corte com suas características tipológicas (Fonte: internet)

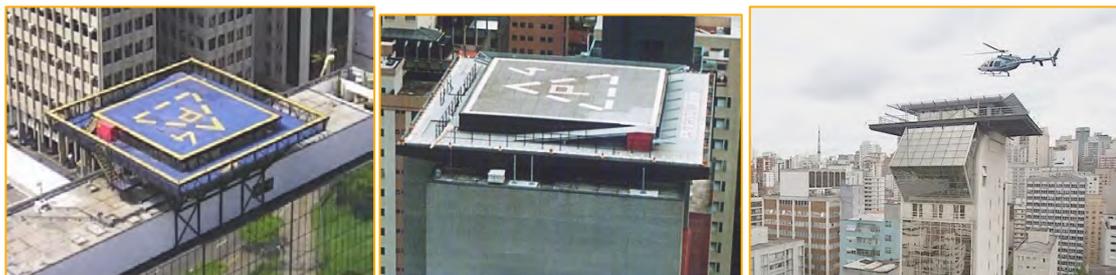
Figuras 3, 4 e 5 – Diferentes configurações de PDC (Fonte: internet)

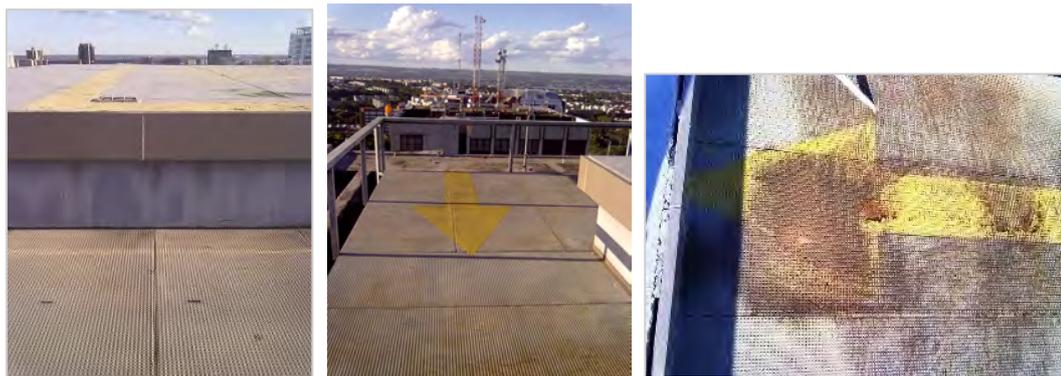
Figuras 7, 8 e 9 – Diferença de altura da FATO para a TLOF e estado precário de manutenção da FATO

1.1 A diferença de altura da TLOF para a FATO é de 1,10 metros, valor acima do previsto pela Norma para o guarda-corpo do terraço (Figuras 7 e 8);

1.2 A FATO é toda montada em chapas de aço xadrez, espessura 5 mm, as quais estão em estado precário de manutenção, o que demonstra claramente o descuido da gestão nessa área. Formações de oxidação em estado avançado, caminhando para a corrosão, mostram que não é feita sequer uma manutenção corretiva, pois a fina camada de tinta que ainda persiste na área está bastante deteriorada e desbotada pela ação do tempo e abaixo dela não há, sequer, vestígio de um primer de fundo com função antiferrugem. Foi recomendado o tratamento imediato de toda a área (Figuras 7, 8, e 9);

1.3 Declividade inexpressiva da TLOF, insuficiente para prevenir e evitar o acúmulo de água ao longo de toda a superfície da laje. As manchas de infiltração existentes requerem acompanhamento com maior atenção e menor intervalo de tempo;

2. Sistema de drenagem da laje do heliponto - inexistente na TLOF (estrutura em concreto) e na FATO (estrutura em aço), o que contribuiu diretamente para a formação das manchas de infiltração e das várias fissuras existentes no piso da PDC.

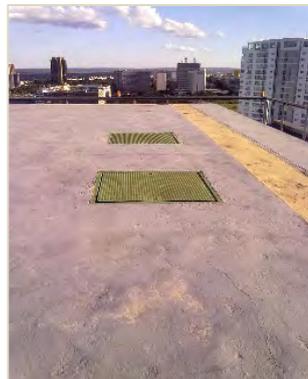
Figura 10 – Alçapões das caixas d’água

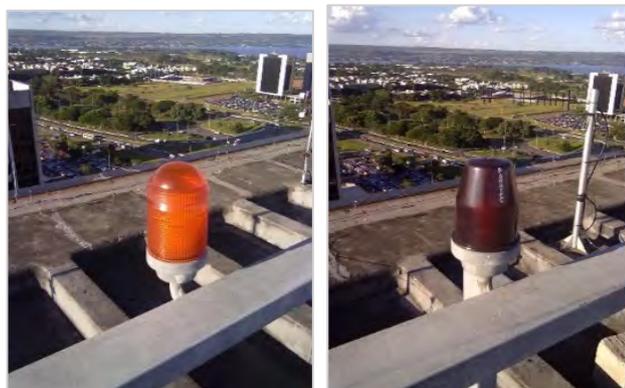
das luzes limítrofes de área de pouso (Figuras 12 e 13). Solicitada a imediata padronização para que não haja ofuscamento visual nos pilotos das aeronaves que operam na PDC nem confusão quanto a um possível significado que essa diferença possa ter.

Figuras 12 e 13 – Uso simultâneo irregular de globo prismático em borossilicato padrão e filtro SN06

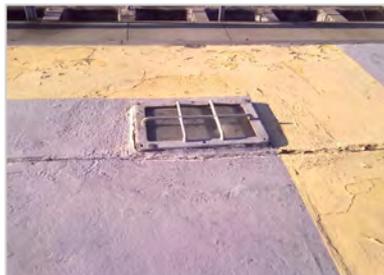
5.1 Luminárias embutidas instaladas fora do padrão, não homologada para uso aeronáutico. Sugerida a remoção e a troca pelo equipamento e componentes elétricos padronizados (Figura 14).

Figura 14 – Luminária embutida despadronizada

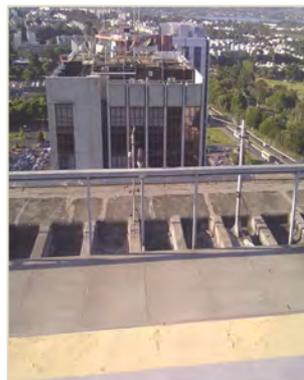
7. Sinalizadores¹⁵ - devido à grande existência de antenas repetidoras de rádio, celular e internet nas edificações das circunvizinhanças da PDC, em um raio máximo de até 75 metros de distância, tem-se um número considerável de sinalizadores e luzes de topo (Figura 15).

Figura 15 – Antenas e repetidoras de rádio, celular e internet em edifício nas cercanias da PDC

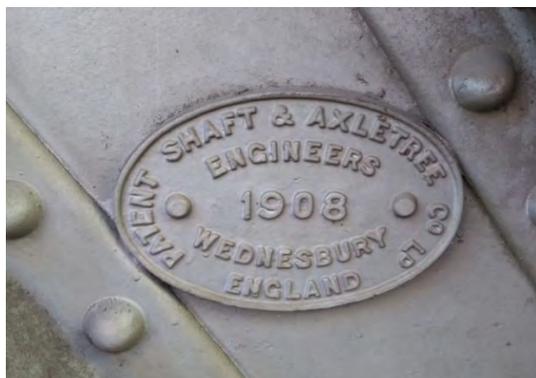
Figura 1: Registro da empresa Patent Shaft & Axletree no perfil da Ponte de Ferro.

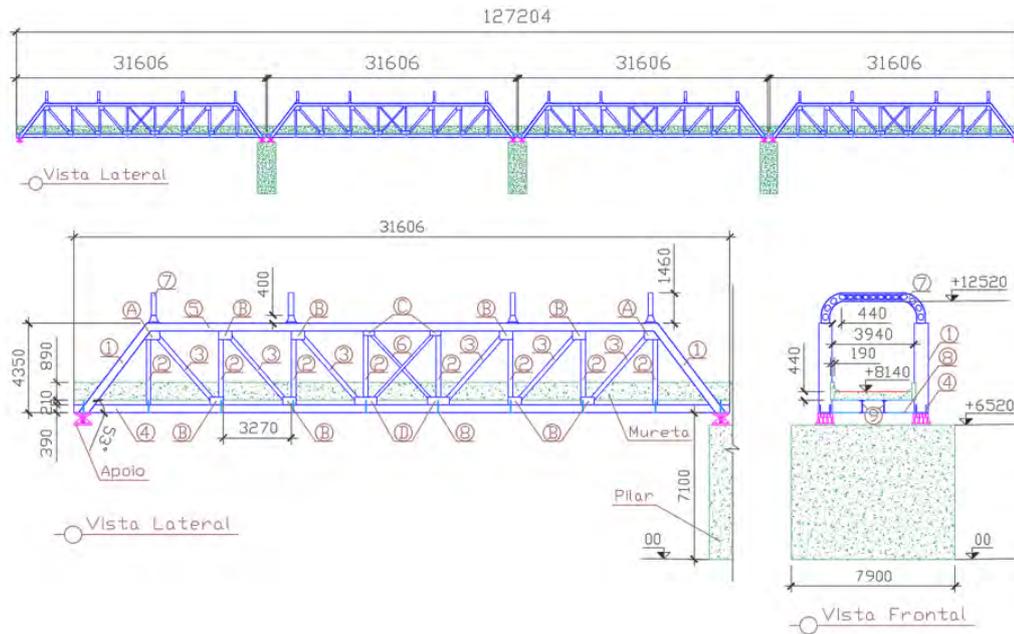
Figura 4: Modulação da estrutura da Ponte Ferro, vista Lateral e Frontal, com cotas em "mm".

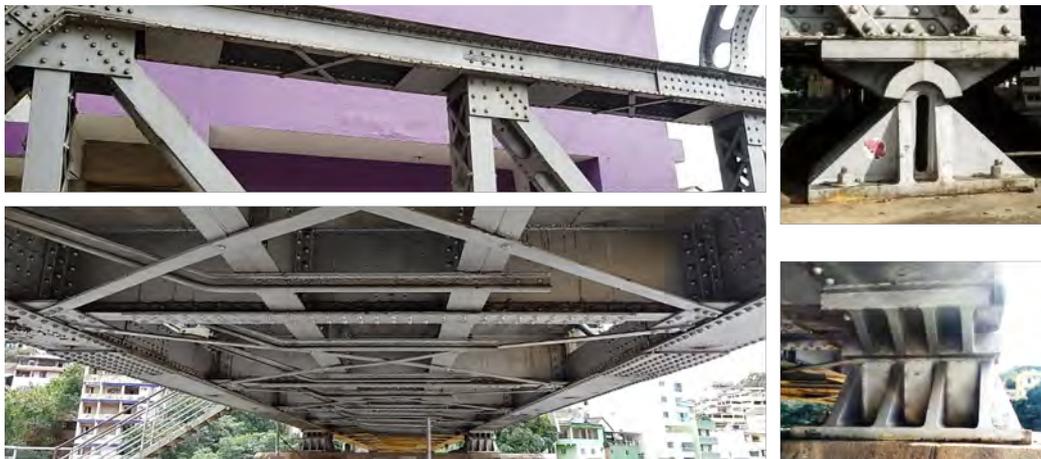
Cada módulo da Ponte de Ferro é composto por banzos, diagonais, montantes, contraventamentos, arcos transversais, vigas longitudinais e transversais, elementos executados com perfis fabricados pela composição de chapas conectadas com rebites. A estrutura é vinculada aos pilares da ponte por aparelhos de apoio do segundo gênero, fabricados com chapas de aço, que impedem as translações verticais e horizontais do conjunto, mas liberam a rotação no plano da treliça. As ligações entre os diversos elementos estruturais foram feitas com rebites de cabeça arredondada (Figura 5).

Figura 5: Vista lateral e inferior da estrutura da Ponte de Ferro e dos aparelhos de apoio.

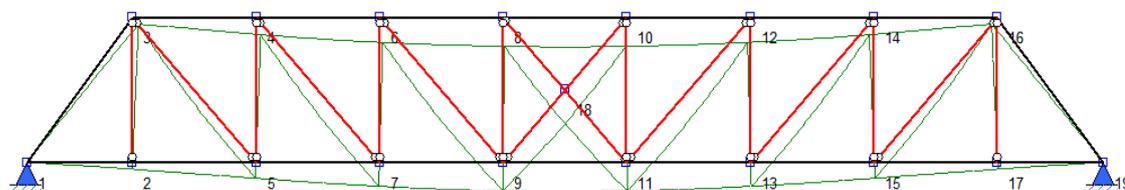
Figura 7: Linha elástica da treliça da Ponte de Ferro no sistema Trame.

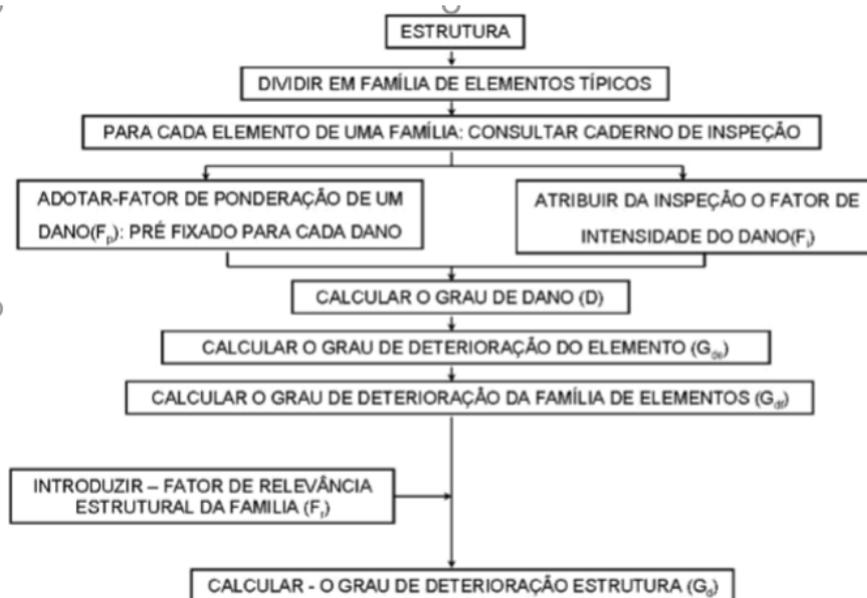
Figura 8: Sequência de etapas para o desenvolvimento da metodologia GDE/UnB.

Na metodologia de inspeção GDE/UnB, os elementos estruturais são, primeiramente, agrupados em famílias, especificando um Fator de Relevância (F_r) para cada uma delas, variando de 1 a 5. Em seguida, é necessário identificar os principais danos que a estrutura pode apresentar e atribuir um Fator de Ponderação (F_p) para cada um deles, conforme a relevância desse dano, em uma escala de 1 a 5 (sendo 5 a situação mais desfavorável).

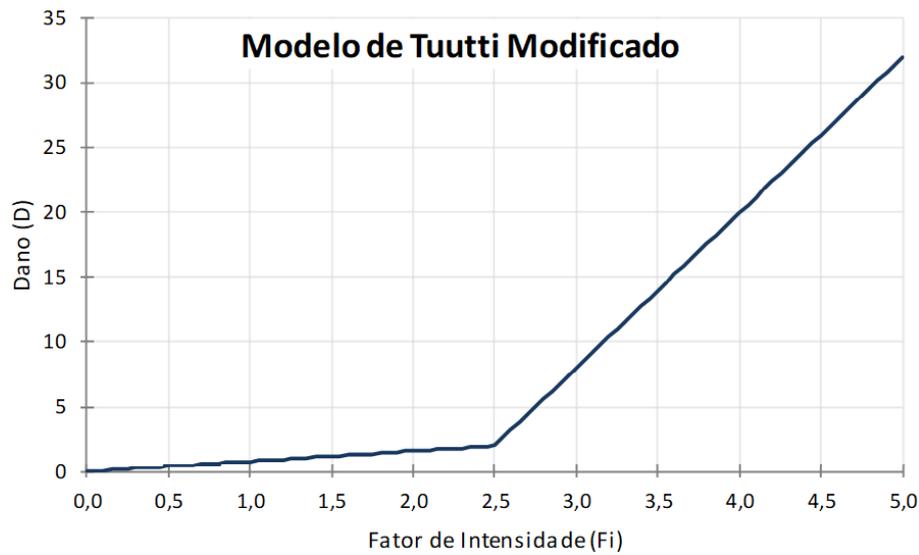
A formulação do cálculo do grau de dano por CASTRO (1994), foi baseada no modelo de evolução da corrosão de armadura proposto por TUUTTI (1982). Este modelo foi desenvolvido para descrever o mecanismo de corrosão em armaduras de reforço do concreto, fornecendo uma possível descrição geral de como o processo de deterioração pode se desenvolver no interior de uma estrutura de concreto (Figura 9).

Figura 9: Gráfico do modelo de Tuutti modificado (F_i limite igual a 2,5) com F_p igual a 1,0.

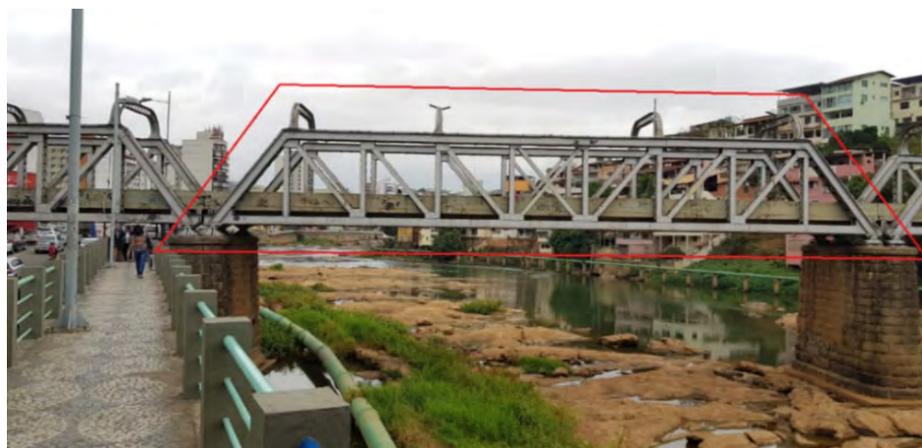
Figura 10: Trecho inspecionado da Ponte de Ferro.

A metodologia GDE/UnB aplicada na Ponte de Ferro, desenvolvida de maneira simplificada na inspeção visual da estrutura metálica, apresentou Grau de Deterioração (G_d) igual a 157, representando um estado crítico (> 100) com ações a serem adotadas de “Inspeção especial emergencial (Figura 11). Planejar intervenção imediata”, conforme a classificação da Tabela 1.

Os danos mais frequentes observados no trecho vistoriado estão relacionados com áreas visíveis de corrosão no aço estrutural ou com falhas na camada de proteção dos elementos. O banzo inferior localizado ao lado da passarela de pedestres (BZ4) foi o elemento com maior grau de deterioração inspecionado, tendo alcançado o valor G_{de} de 163 (Figura 11), que correspondente a um nível crítico, afetado principalmente, pela elevada corrosão do material, por desvios da sua geometria original e por falhas na sua camada de proteção (Tabela 2).

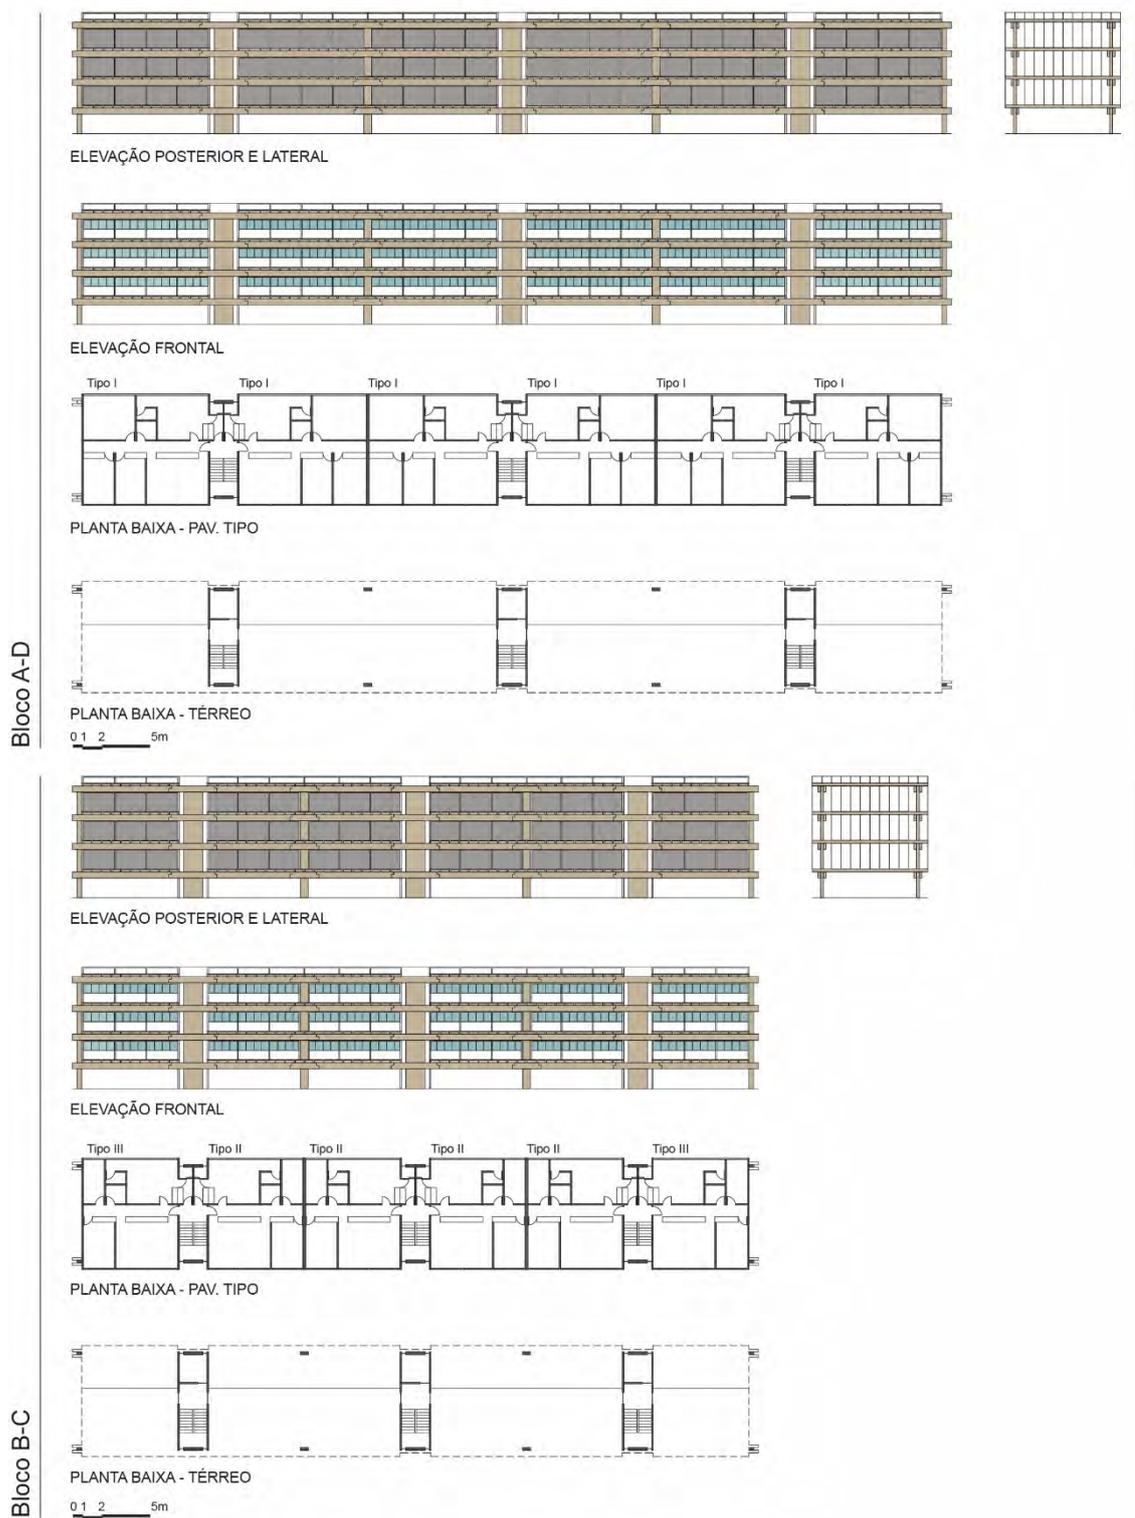
Figura 6 – Desenhos técnicos dos tipos de blocos do conjunto arquitetônico da Colina Velha.
Fonte: Desenvolvido pelo autor

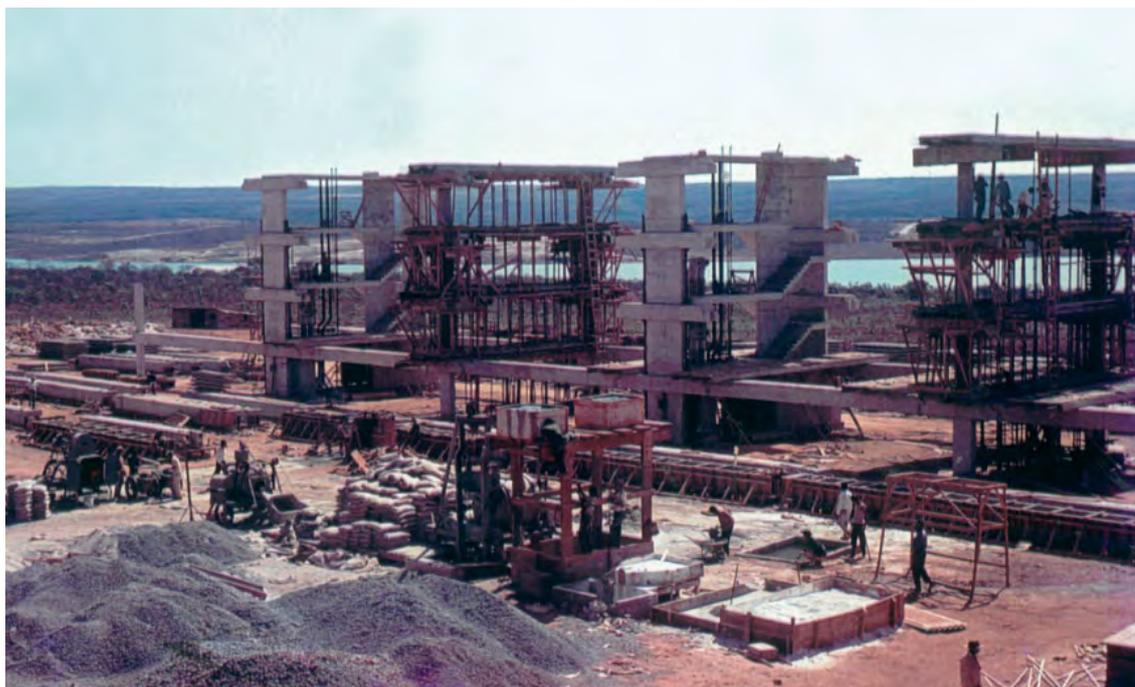
Figura 9 – Construção do Bloco A do conjunto arquitetônico da Colina. Destaque para a produção das vigas no canteiro Fonte: UnB Agência

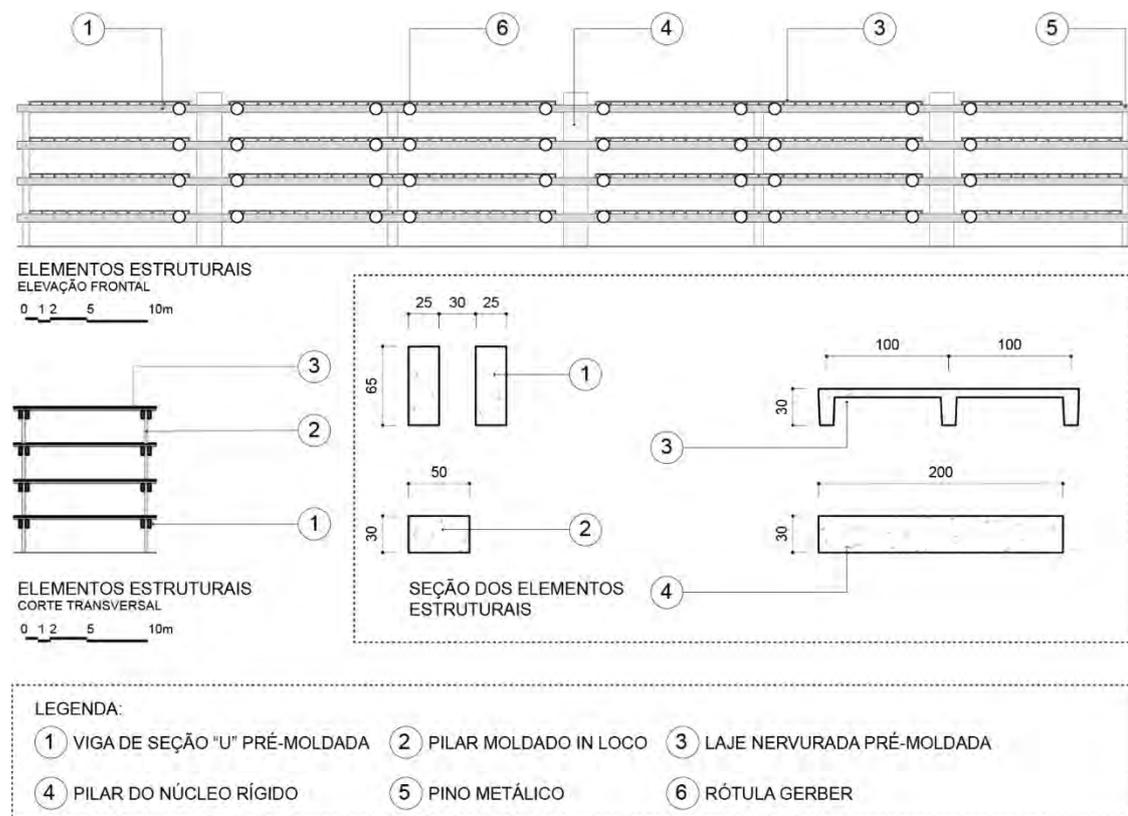
Figura 10 – Elementos estruturais e dimensões. Fonte: Desenvolvido pelo autor

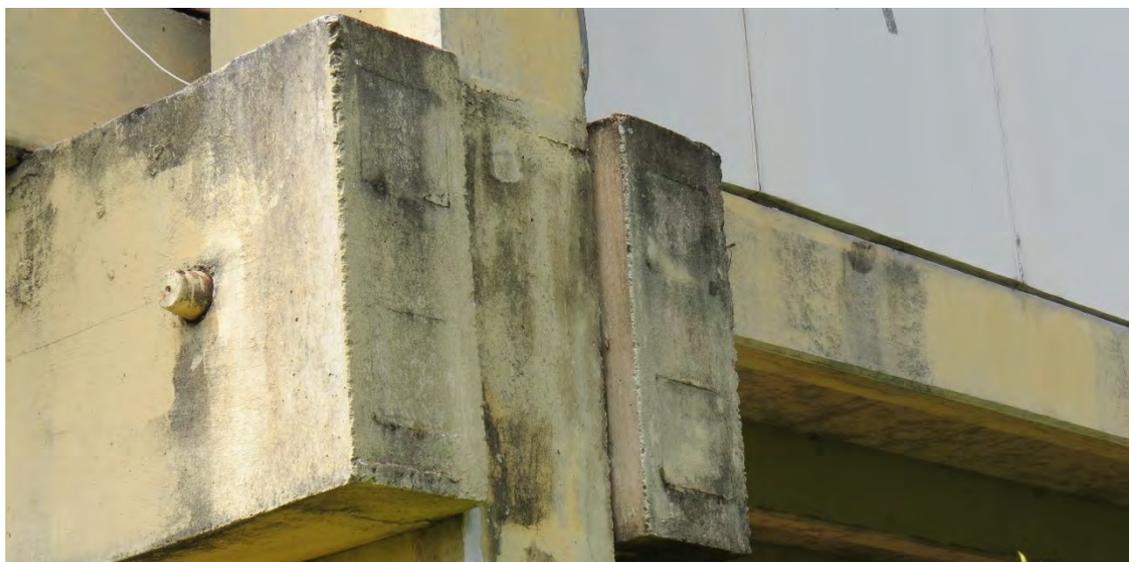
Figura 11 – Pino de aço. Fonte: Acervo do autor

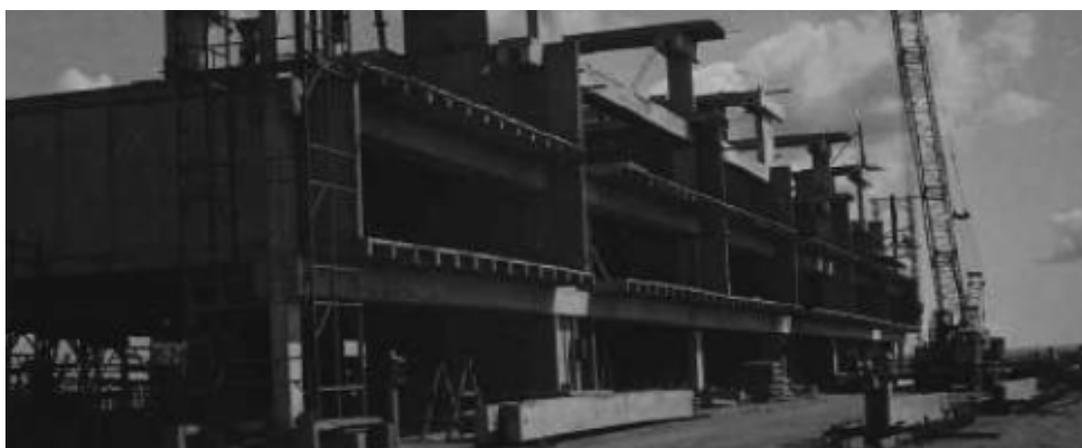
Figura 13 – Início da montagem do terceiro pavimento. Destaque para os painéis da empena, preenchem o vazio do esqueleto. Fonte: PESSINA, 1964

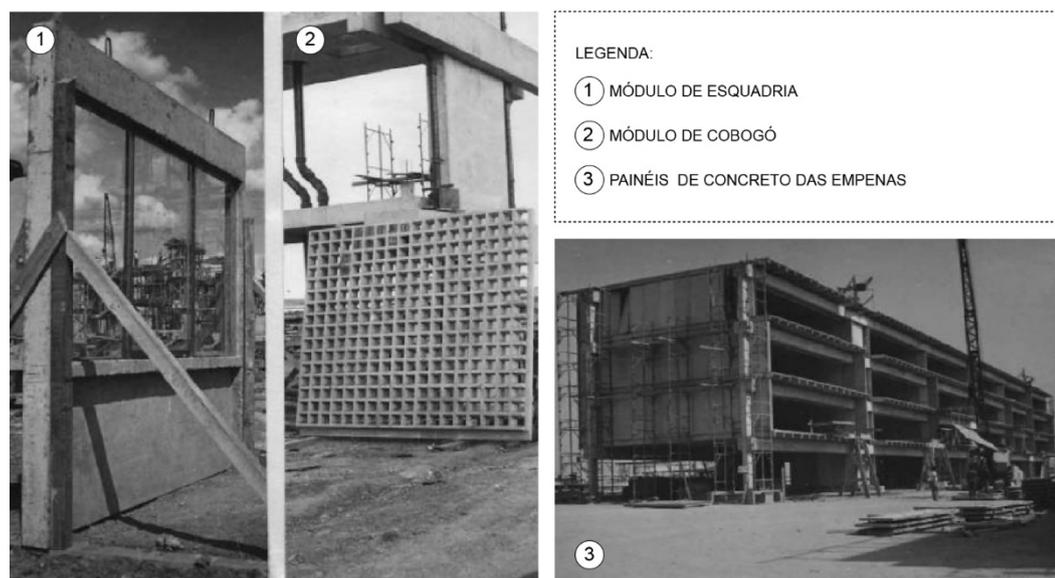
Figura 14 – Elementos de vedação Fonte: PESSINA, 1964

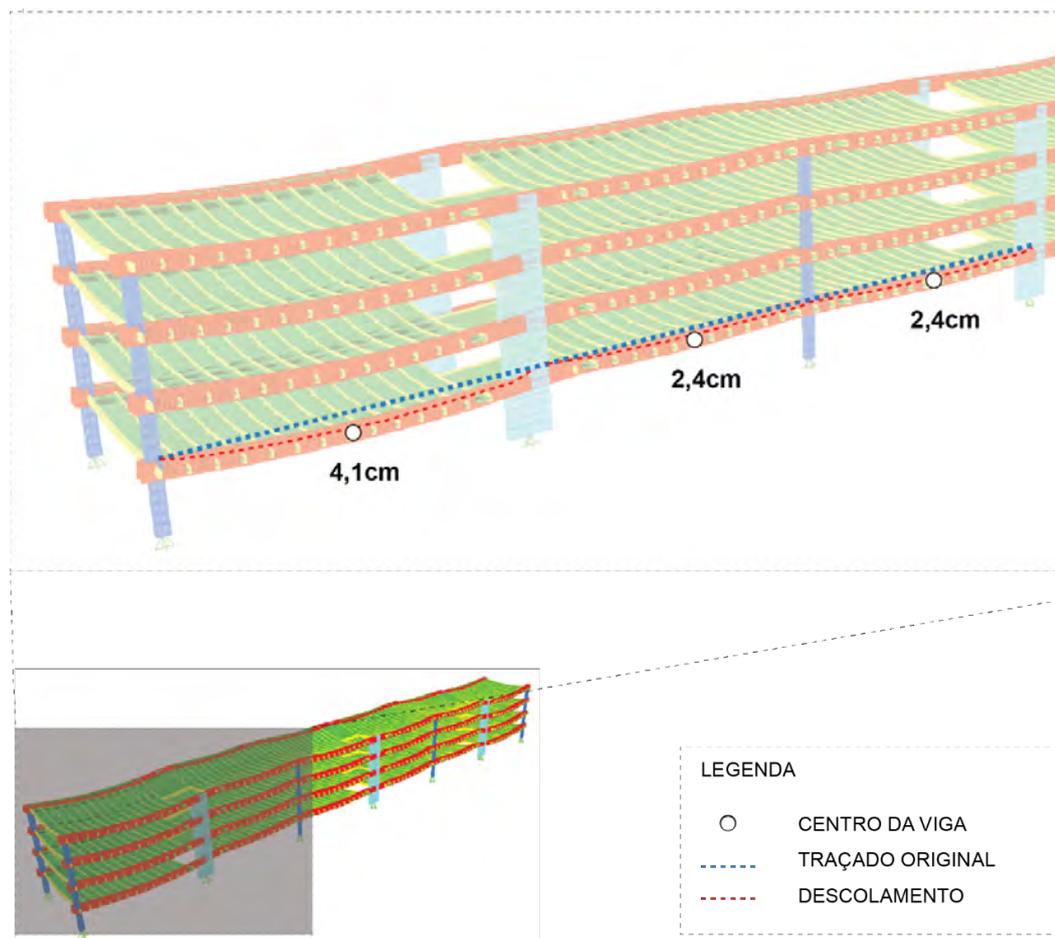
Para análise estrutural dos Blocos A e D do conjunto arquitetônico da Colina, foram verificados os diagramas de deslocamento e esforços normais, gerados, também, a partir do programa SAP 2000 v21. Neste conjunto, a pesquisa deu ênfase ao sistema de vigas duplas longitudinais, buscando avaliar o equilíbrio dos esforços de momento fletor, em razão das rótulas *gerber*, utilizando o programa Ftool como ferramenta auxiliar a análise.

Figura 16 – Diagrama de deslocamentos da viga longitudinal. Fonte: Desenvolvido pelo autor, Programa SAP 2000

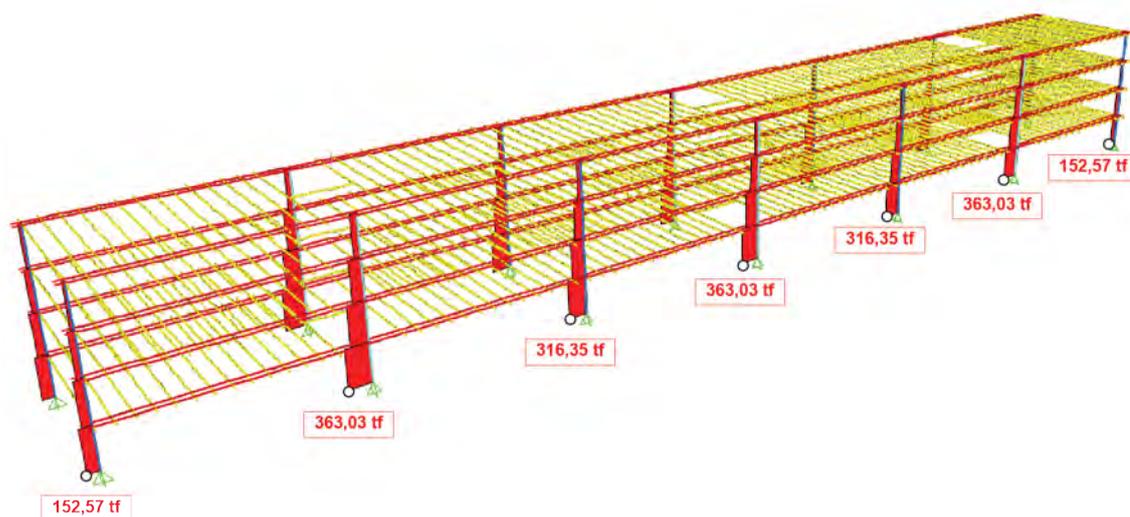
A Figura 17, destaca-se as cargas nos pilares. Os núcleos rígidos (Circulação vertical), devido ao seu papel de equilibrar e proporcionar o contraventamento do sistema estrutural, são os trechos em que apresentam-se os maiores esforços internos – com carga de aproximadamente 363 tf – também estando dentro dos padrões de admissibilidade às normas atuais, onde a tensão no núcleo é de aproximadamente 6,05 Mpa.

Figura 17 – Diagrama de esforços normais nos pilares do Bloco A e D. Fonte: Desenvolvido pelo autor, Programa SAP 2000

Os pilares de menor seção – especialmente os locados entre os núcleos rígidos – apresentam as maiores tensões no arrojto estrutural, sendo os da extremidade, 10,17 Mpa, e os centrais 21,09 Mpa.

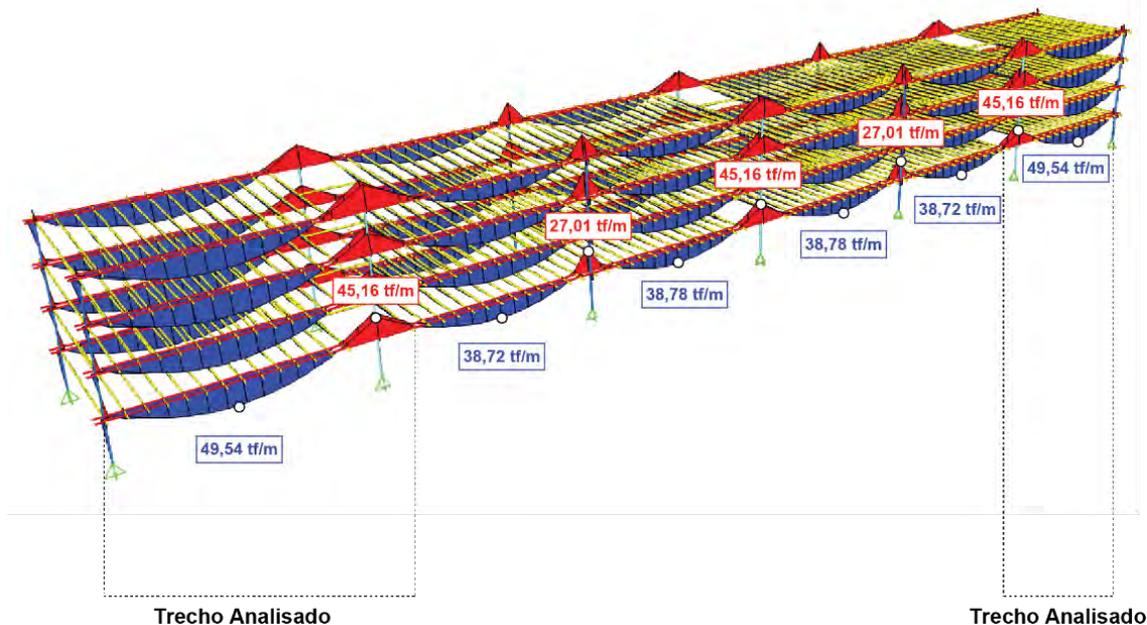
Figura 18 – Diagrama de momento fletor nas vigas longitudinais do Bloco A e D. Fonte: Desenvolvido pelo autor, Programa SAP 2000

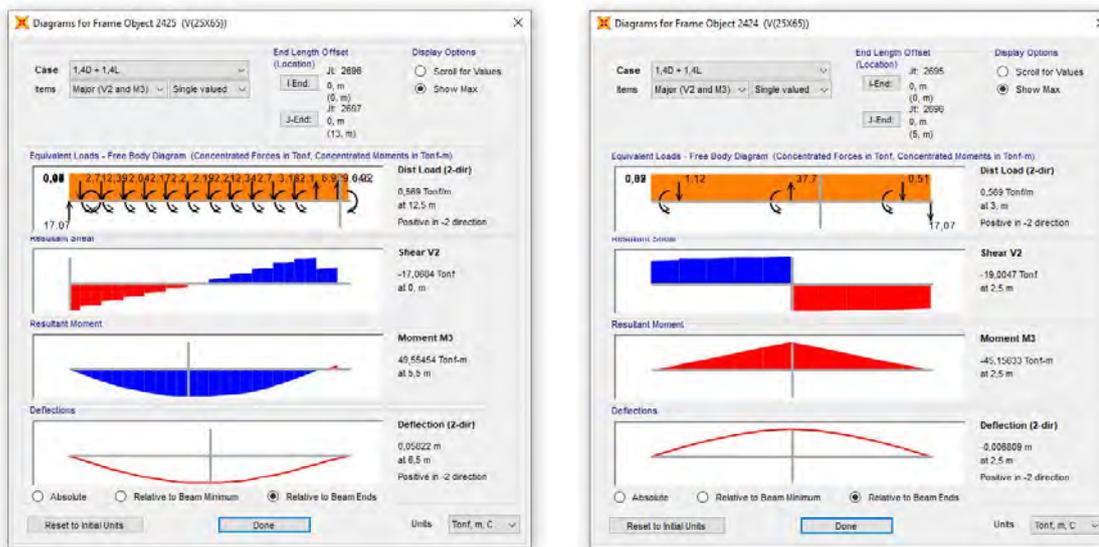
Figura 19 – Trecho de 12,5 metros e 5 metros. Diagramas gerados da viga longitudinal. Fonte: Desenvolvido pelo autor, Programa SAP 2000

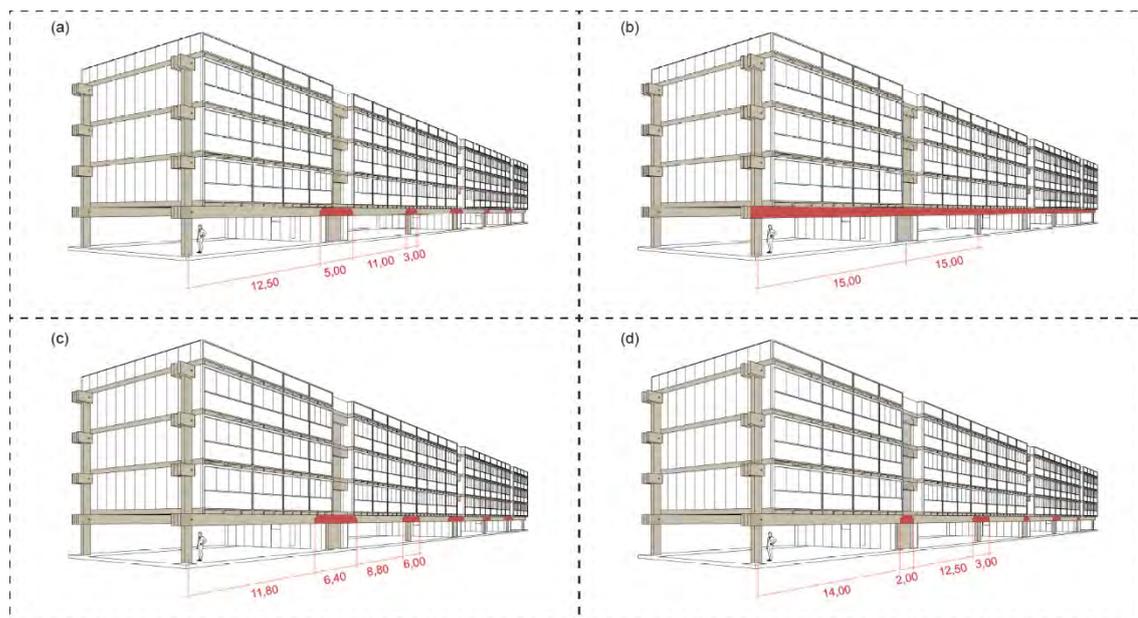
Para se obter mais parâmetros, optou-se em simular no programa Ftool, quatro variações, alterando o posicionamento das rótulas (Figura 22), onde: (a) é equivalente a situação atual, (b) considera um sistema estrutural sem o sistema de rótulas, (c) varia o posicionamento das rótulas, conforme as dimensões levantadas na Figura 21 e (d) o vigamento da situação atual, mas variando a extensão das vigas locadas nos núcleos rígidos, substituindo de cinco metros para dois metros, sendo o mesmo comprimento da seção do pilar. Vale ressaltar, que a alteração das rótulas na presente análise, não alterou a forma da edificação, pois a busca pelo entendimento do equilíbrio interno, nesta situação, não condicionou em uma variação da forma arquitetônica.

Figura 22 – Variação das rótulas. Fonte: Desenvolvido pelo autor

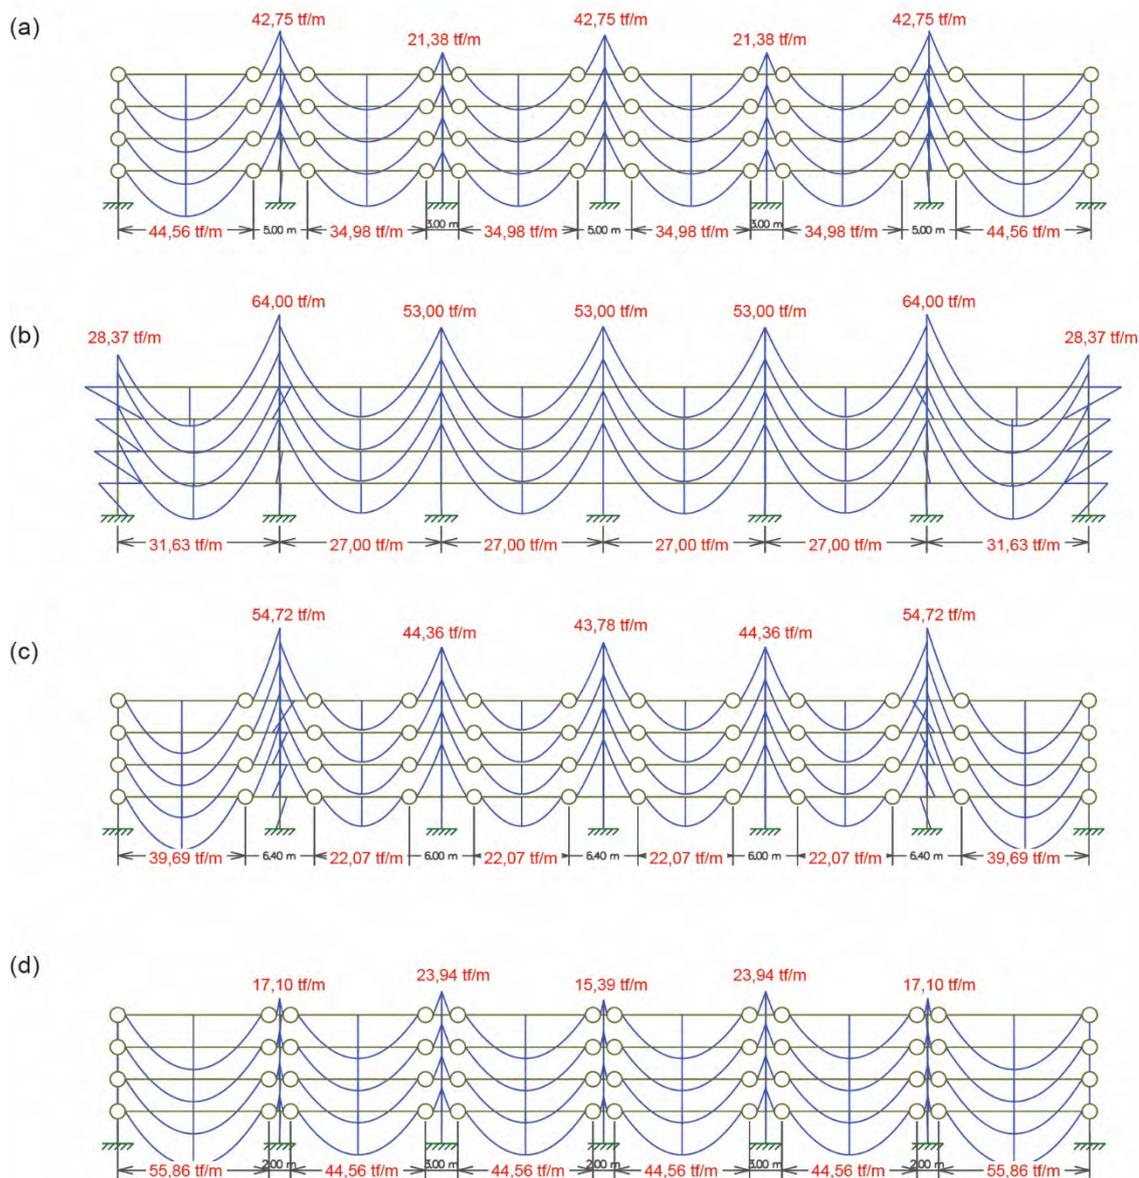
Na Figura 23, destacam-se os diagramas de momento fletor, com base nas situações levantadas na Figura 22 e, percebe-se que a situação (a) – referente ao que foi executado – apresenta um melhor equilíbrio entre os esforços internos nos vãos das extremidades, com momento positivo girando entorno de 44,56 tf/m e, negativo por volta de 42,75 tf/m. Nas situações (b) e (c), os esforços internos negativos são os mais potencializados com a variação das rótulas ou com a ausência destas (situação b).

Figura 23 – Diagramas de momento fletor. Fonte: Desenvolvido pelo autor, Programa Ftool

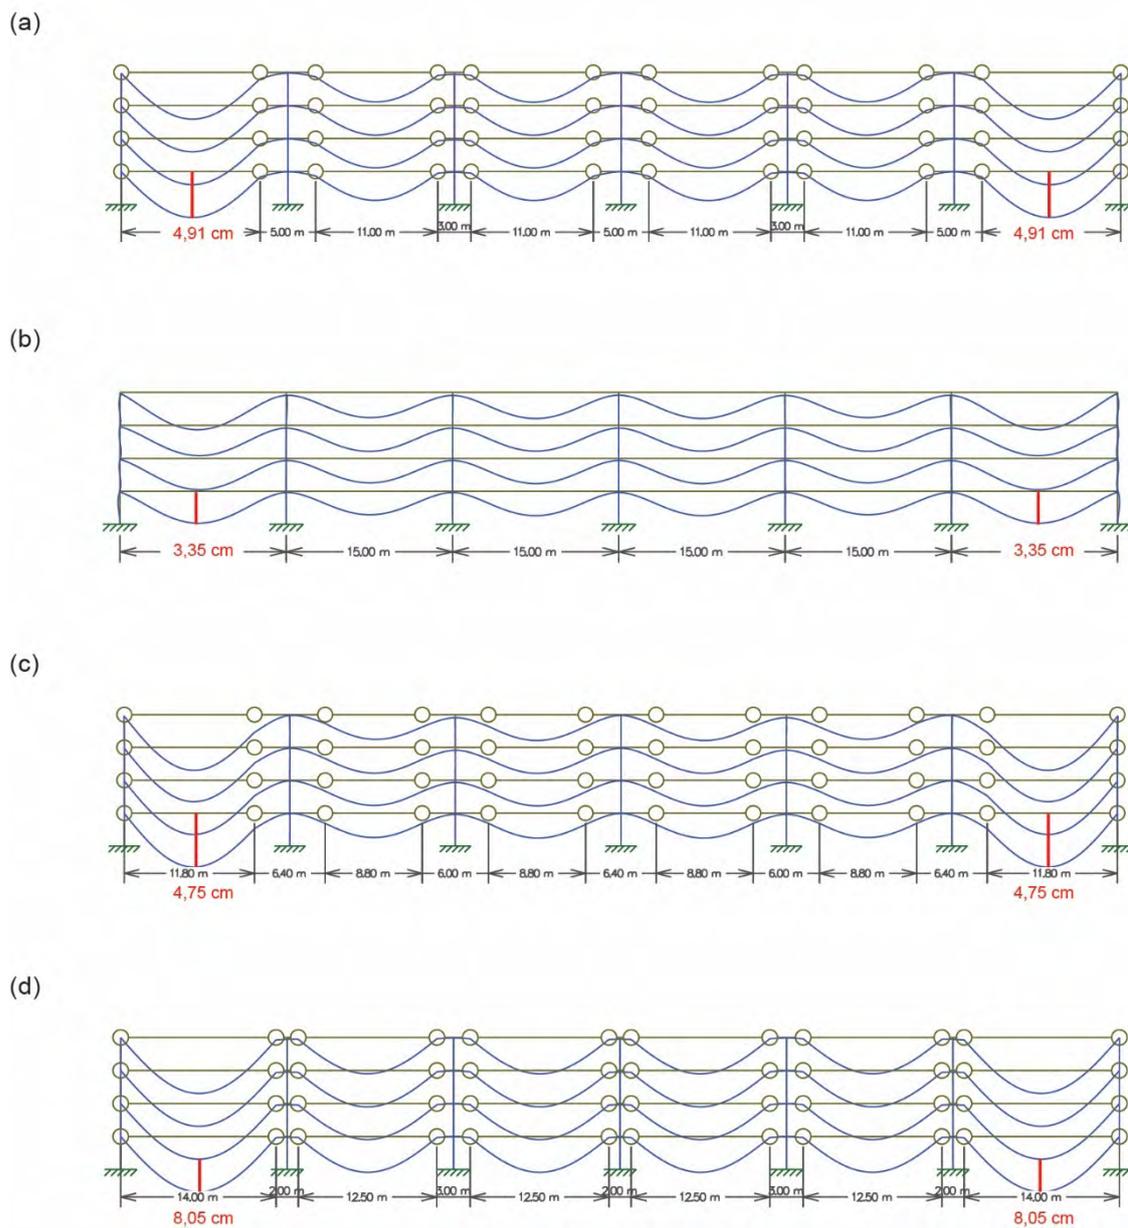
Na Figura 24, destacam-se os diagramas de deslocamento, com base nas situações levantadas na Figura 22.

Figura 24 – Diagramas de deslocamentos. Fonte: Desenvolvido pelo autor, Programa Ftool

Na situação (c) e (d), não estão em conformidade com os valores admissíveis das normas vigentes (ABNT NBR 6118/2014). Na situação (a), (b) e (c) estão em conformidade com as normas, mas vale fazer uma ressalva quanto a situação executada, pois a flecha imediata está muito próxima da taxa admissível (conforme o valor da Equação 1), demandando o uso da protensão. Percebe-se, que o sistema de rótulas *Gerber* gera um impacto negativo nos deslocamentos, sendo perceptível, por meio de uma simples inspeção visual, como ilustrado na Figura 25.

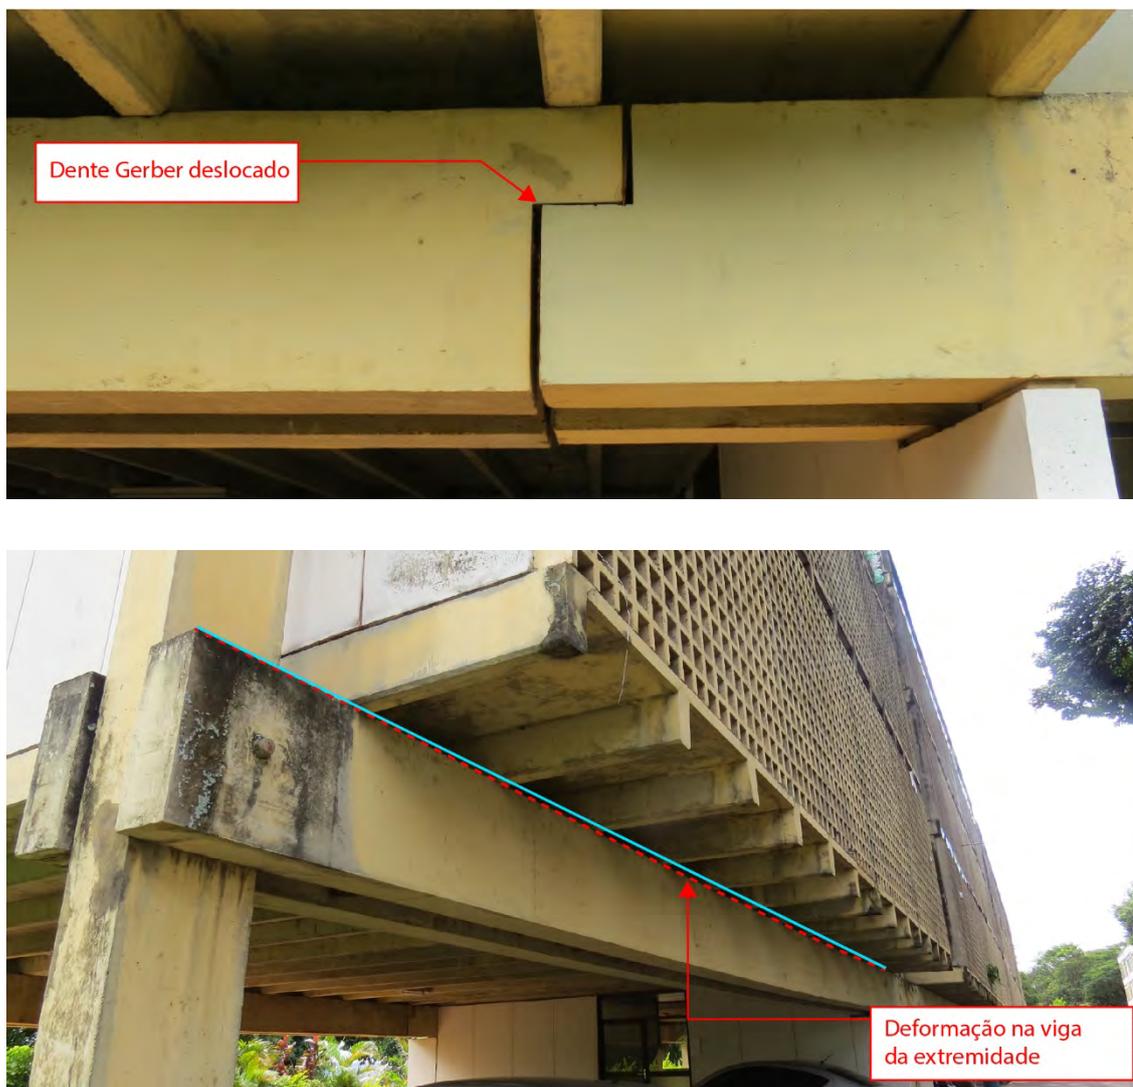
Figura 25– Inspeção visual. Deslocamento na viga da extremidade. Fonte: Acervo do autor

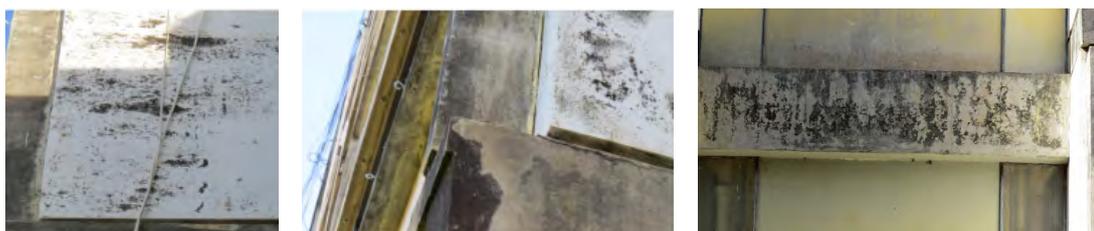
Por meio de uma inspeção visual, foi possível identificar diversas manifestações patológicas ou tipos de danos na estrutura e nos elementos de vedação da edificação, entre os problemas, destacam-se: cobrimento insuficiente, corrosão de armaduras, desagregação, eflorescências, fissuras, flechas, infiltrações e manchas. Muitos dos danos verificados são possivelmente oriundos: do tempo longo da construção, equívocos de execução – este possivelmente ocorreu devido ao alto aproveitamento das formas de Madeirit – ou deformações excessivas nas vigas, podendo ter origens diversas.

Figura 26 – Manchas | **Figura 27** – Manchas | **Figura 28** – Eflorescência. Fonte: Acervo do Autor

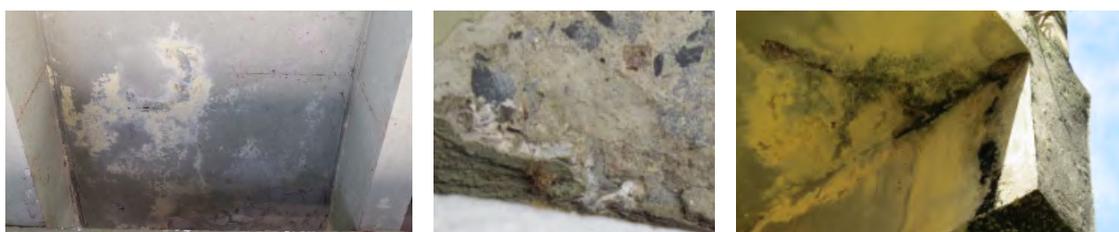
Figura 29 – Eflorescência | **Figura 30** – Desagregação | **Figura 31** – Fissuras. Fonte: Acervo do Autor

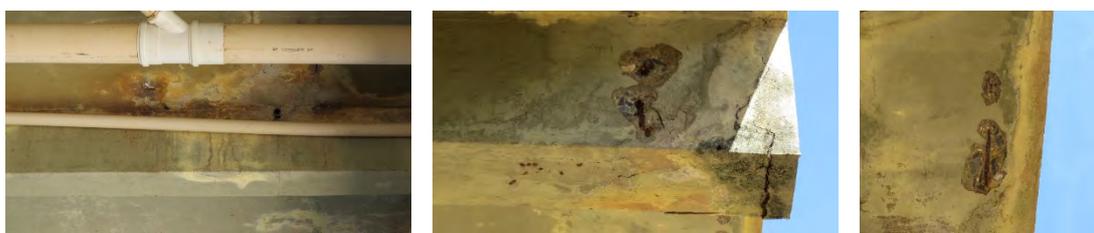
Figura 32 – Eflorescência | **Figura 33** – Desagregação | **Figura 34** – Corrosão. Fonte: Acervo do Autor

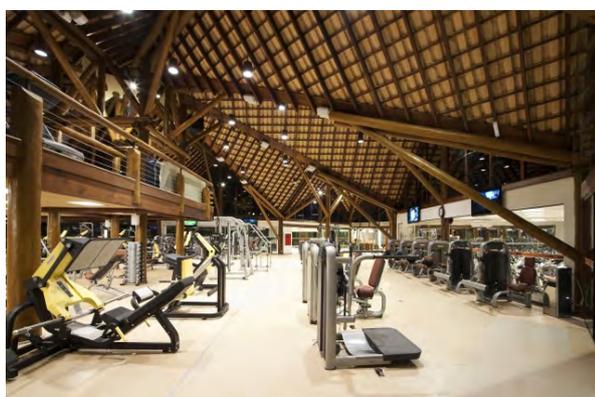
FIGURA 23

Sua estrutura principal é feita a partir de quatro peças chamadas de rincão, com espessura de 25mm, nas quais se apoiam os caibros e as travessas, que fazem um formato triangular, deixando a estrutura com um formato de asa delta. A estrutura ainda é contra ventada a partir terças, pilares e mãos francesas que seguram a cobertura, disposta em forma estelar. Sua cobertura possui inclinação de 45 graus, e o pé direito alto proporciona ventilação e iluminação naturais, o que torna essa academia uma das poucas cuja atividades são realizadas sem uso de ar-condicionado.

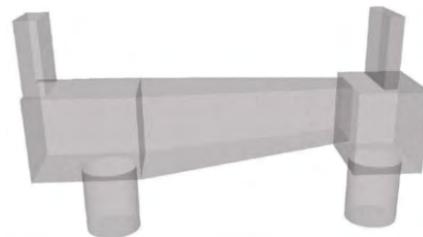
As referências sobre viga de equilíbrio aplicadas a bloco de concreto armado sobre estacas são limitadas (Figura 3). Tanno (2012) propõe um estudo analítico e numérico de blocos de concretos posicionados nas divisas de terrenos que permeia desde exemplos como Burke (1979) E Andrade (1989) apud Tanno (2012) até análise numérica em regime elástico-linear de um bloco com auxílio do DIANA. Estes autores desenvolveram rotinas de dimensionamento de vigas de equilíbrio associadas a blocos em três situações:

Figura 3 - Viga de equilíbrio
Fonte: Tanno (2012)

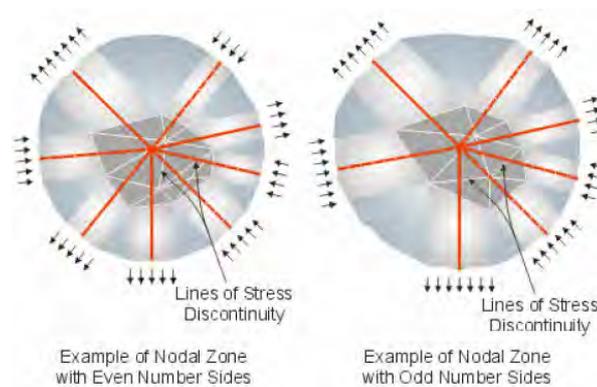
As regiões nodais são produtos da intersecção das espessuras efetivas das bielas e tirantes no programa CAST. Este possui dois tipos de análise; análise simplificada (verifica o nível de tensão na interface tirante/escora e nó) e a análise detalhada (segmenta a região nodal em “n” quantidade de triângulos com tensões constantes (SOUZA, 2006). A aplicação desta última análise é possível com a divisão da região nodal em triângulos, em nós com mais de três lados (Figura 4). A distribuição dos triângulos e descontinuidade é realizada de modo que o estado de tensão nos triângulos seja constante e ainda seja atendida o equilíbrio na interface dos triângulos. Essa linha de descontinuidade parte dos vértices das zonas nodais. A verificação da tensão atuante com a tensão resistente em cada triângulo é baseada em um critério de ruptura biaxial. Nos “nós” com triangulação CCC é empregado o Critério de Modificado de Mohr-Coulomb e aos tipo CCT, CTT, TTT é aplicada uma versão linearizada do Critério de Mohr-Coulomb para a verificação da resistência dos triângulos no nó.

Figura 4 - Triangulação dos nós
Fonte: Souza (2006)

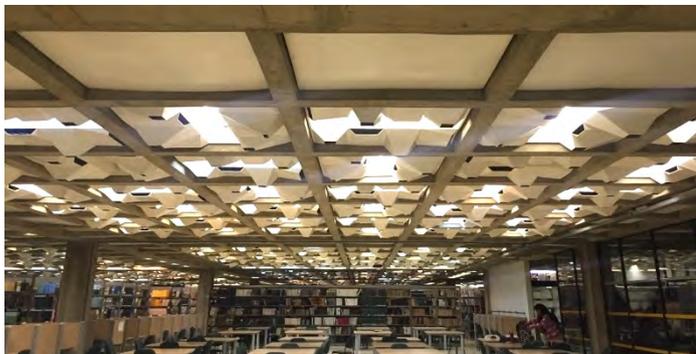
Em uma biblioteca o conforto acústico é fundamental, uma vez que seus usuários buscam estudar, o que requer concentração e silêncio. Isto posto, para garanti-lo, como premissa de projeto Galbinski planejou uma série de pirâmides truncadas feitas com um material isolante acústico no forro da biblioteca, de modo que a reverberação de som fosse eliminada ou, no mínimo, diminuída. A Figura 5 mostra esse forro.

Figura 5: Pirâmides truncadas no forro da biblioteca.
