TECNOLOGIA, AMBIENTE E SUSTENTABILIDADE

Coletânea de Artigos

Tecnologia, ambiente e sustentabilidade [livro eletrônico] : coletânea de artigos / organização João da Costa Pantoja , Marcio Augusto Roma Buzar , Naiara Guimarães de Oliveira Porto. -- 1. ed. -- Brasília, DF : LaSUS FAU : Editora da Universidade de Brasília-UnB, 2021.
ePDF

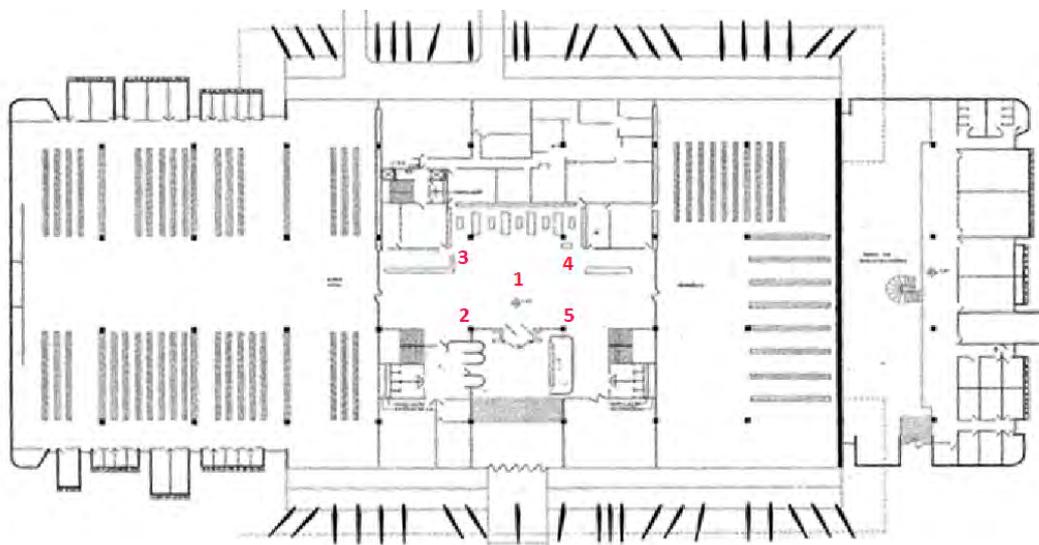
Figura 9: Localização do equipamento *Bruel Kjaer 2250* na laje 1.

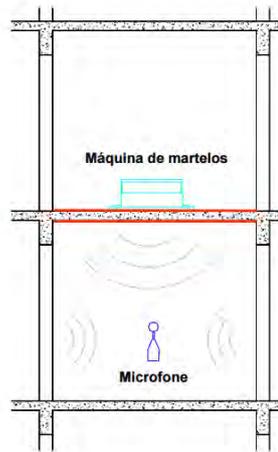
A Figura 10 mostra um corte esquemático de como é feita essa medição e o posicionamento dos equipamentos.

Figura 10: Mostra em corte o posicionamento dos equipamentos para medir o L'nTw.

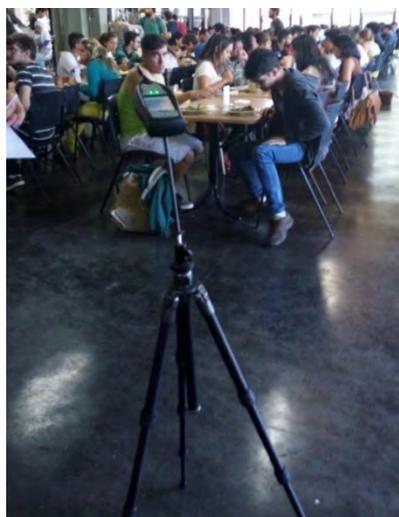
Figura 12: Equipamento Bruel Kjaer 2250 utilizado na medição do RU.

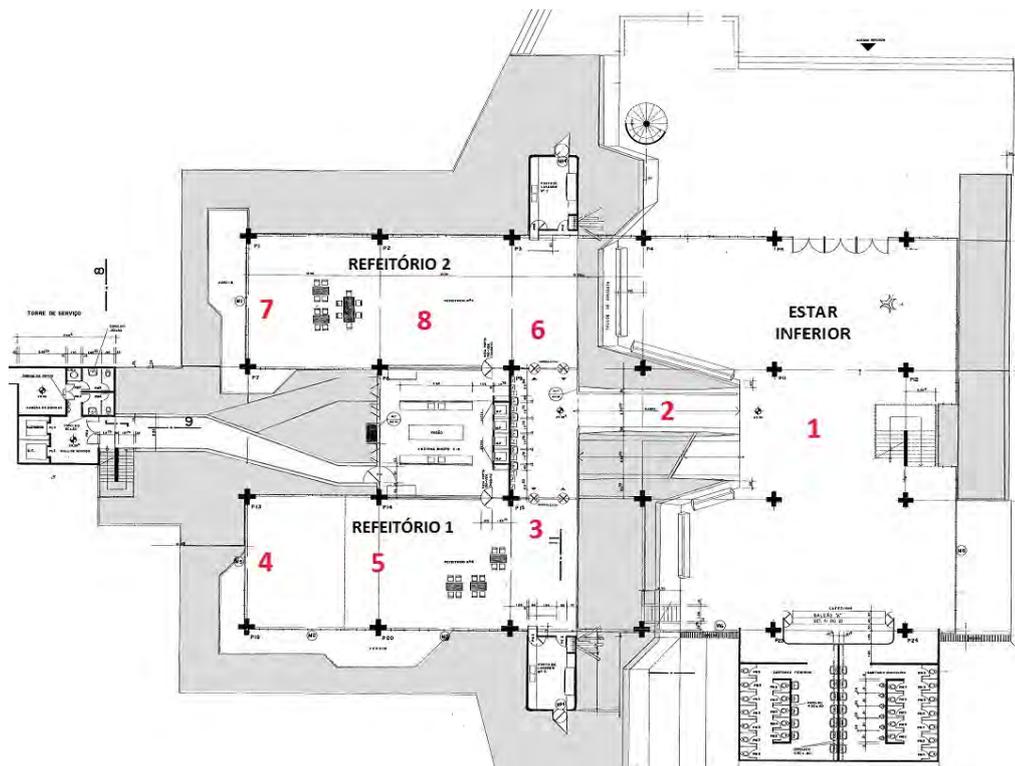
Figura 13: Localização dos pontos de medição refeitórios 1 e 2 (Pontos 1 a 8).

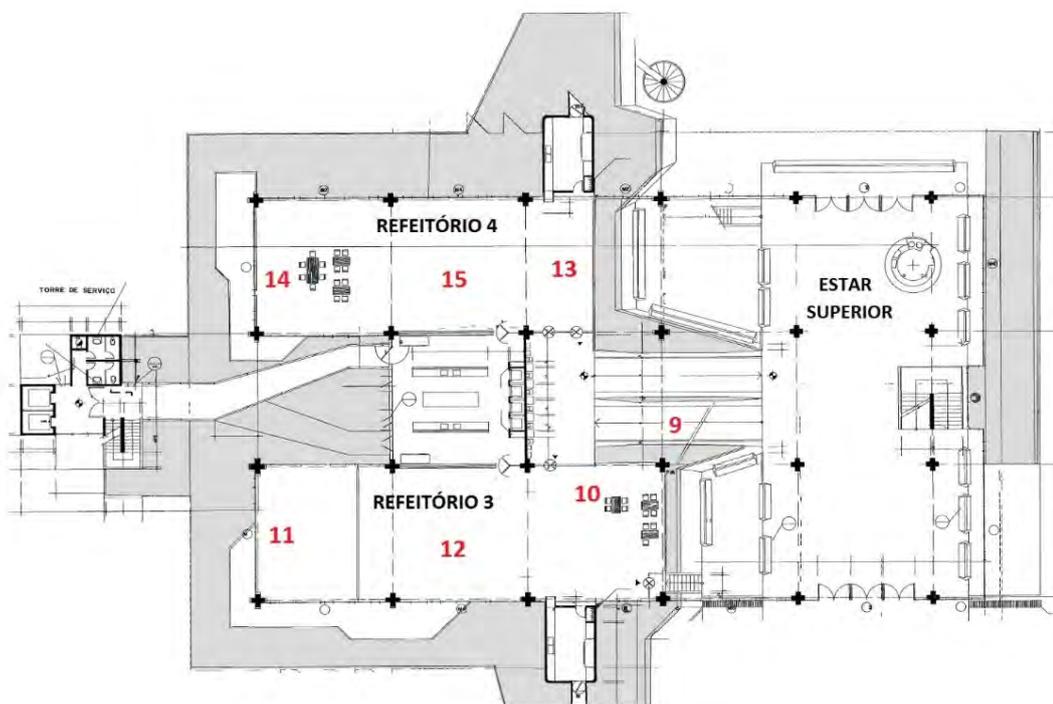
Figura 14: Localização dos pontos de medição refeitórios 3 e 4 (Pontos 9 a 15).

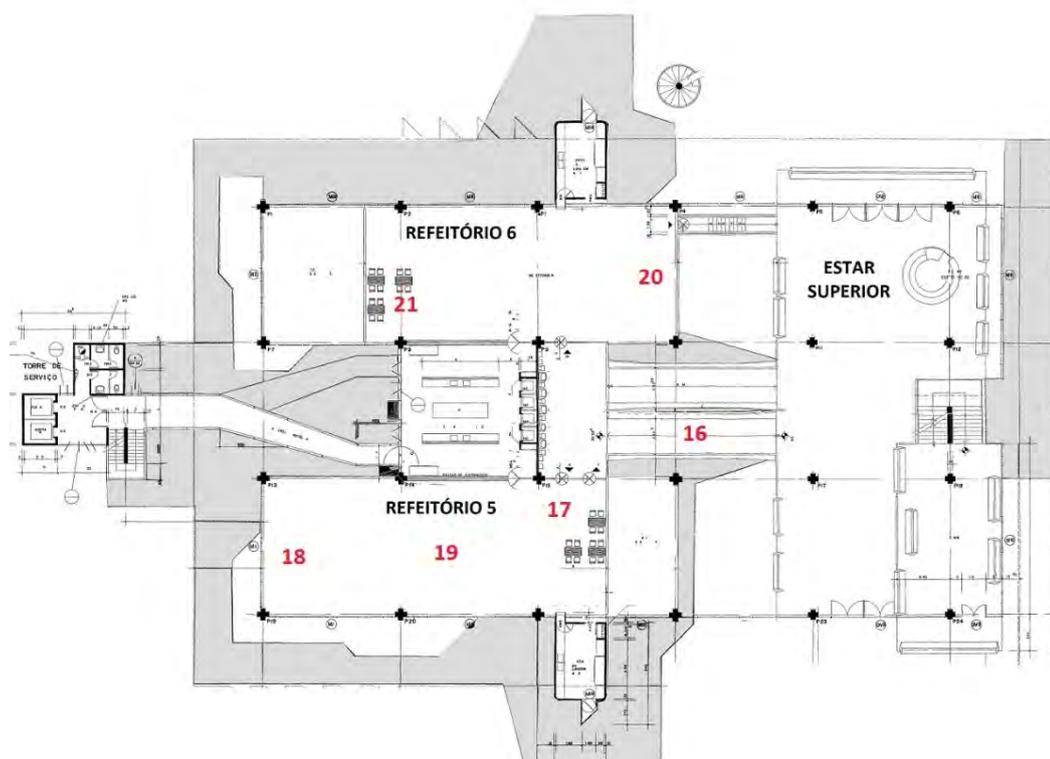
Figura 15: Localização dos pontos de medição refeitórios 4 e 5 (Pontos 16 a 21).

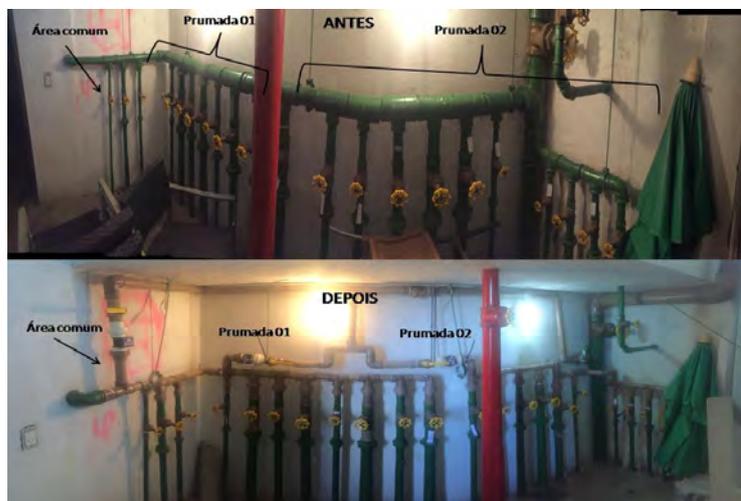
Figura 2. Setorização de medição em um barrilete de condomínio residencial

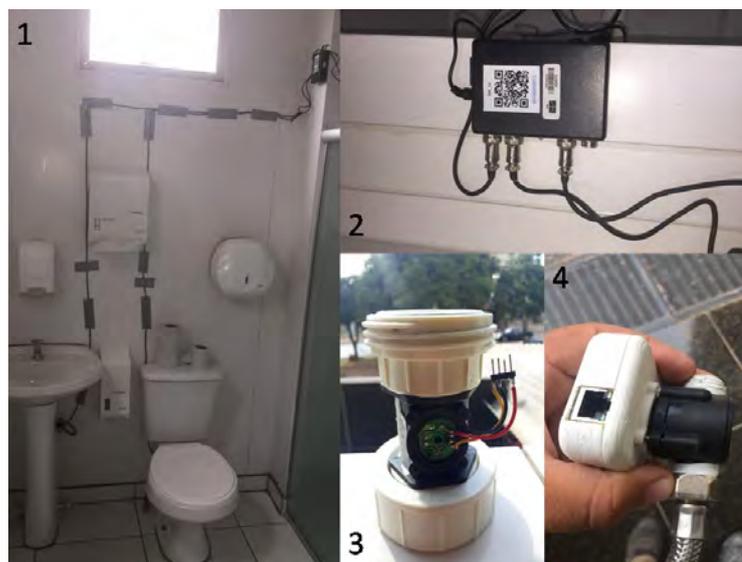
pressão não ultrapasse 40 m.c.a, para não danificar o medidor de fluxo (Figura 3.4).

Figura 3. Equipamentos de medição específica

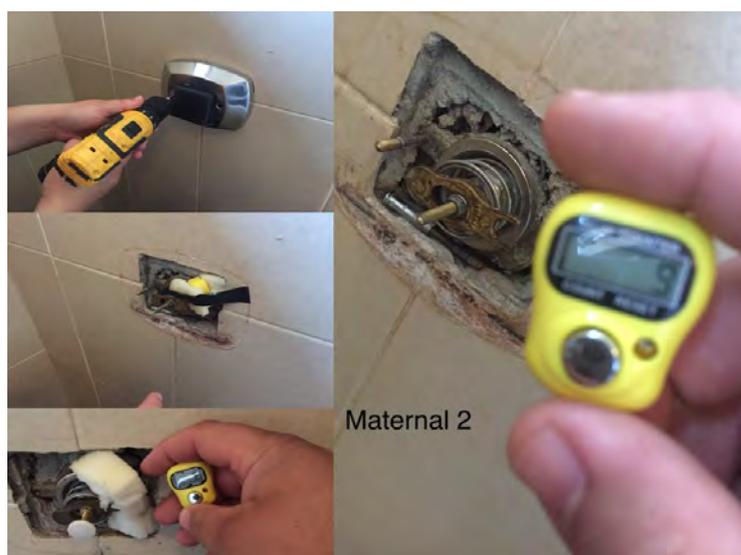
Em experiências em campo, foi utilizado um contador analógico digital embutido, cujo botão de registro fica alinhado a uma paleta da tecla de acionamento da válvula de descarga, de tal modo que o usuário, ao acionar a descarga, simultaneamente faz com que a paleta acione o botão de contador, registrando que a válvula foi usada (Figura 4).

Figura 4. Instalação de contadores analógicos em válvula de descarga

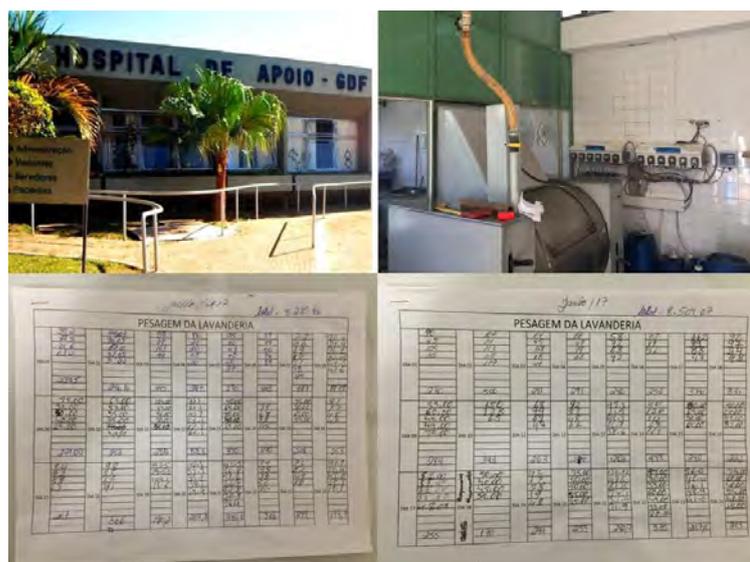
Num estudo realizado no Hospital de Apoio de Brasília em 2017, para se estimar o volume de consumo mensal da lavanderia, fez-se uso dos diários de registro de controle das pesagens diárias de roupa a ser lavada, anotadas pelos funcionários (Figura 5). Nesse caso, o peso da roupa a ser lavada era a variável associada ao consumo de água para esse uso final específico, o de lavagem de roupas.

Figura 5. Exemplo de diários de Registro

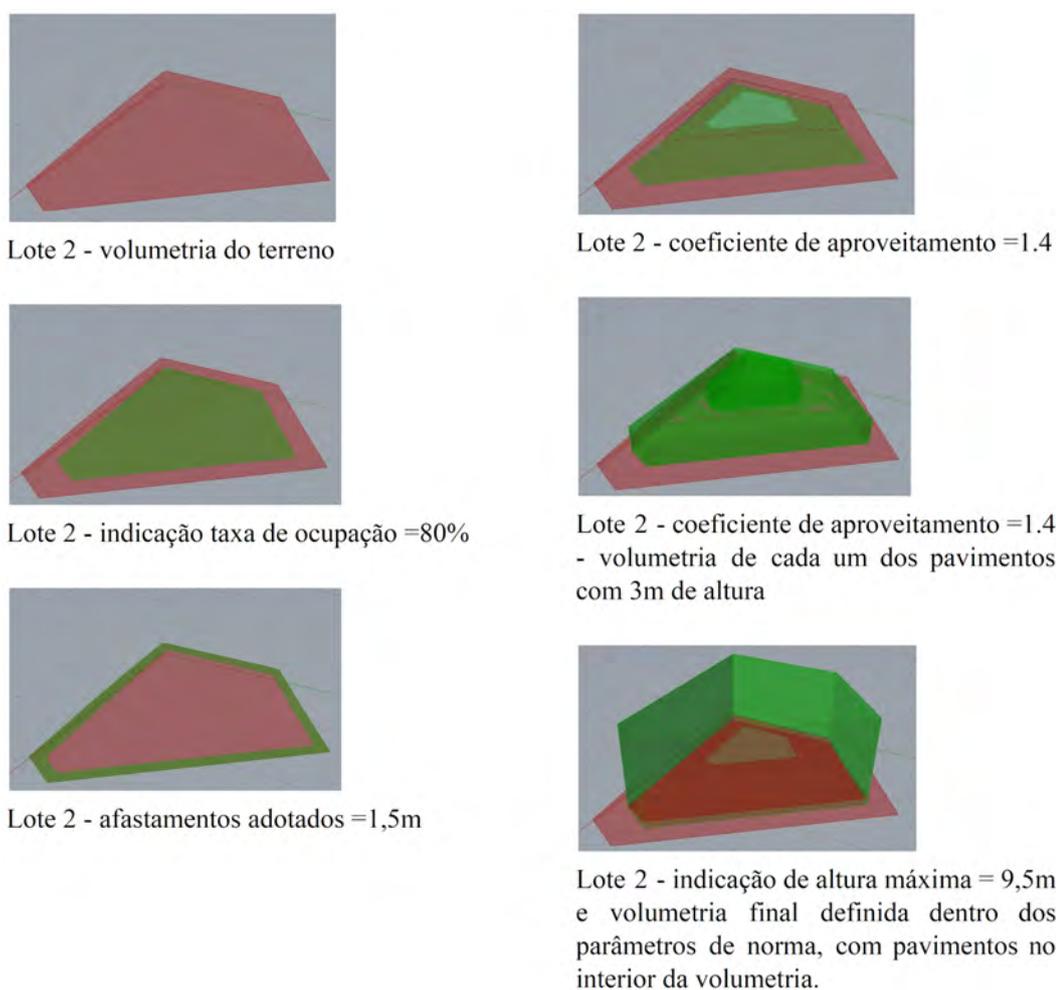
Na figura 10, pode-se perceber, que ao contrário do Lote 1, no Lote 2 não houve uma sobreposição das áreas da taxa de ocupação de 80% (441,60m²) e dos afastamentos de 1,5 metros e, portanto, a área resultante (618,24m²) para a aplicação do coeficiente de aproveitamento não se tornou reduzida.

Figura 10 - Resultados da aplicação do algoritmo no Lote 2 demonstrando os parâmetros urbanísticos

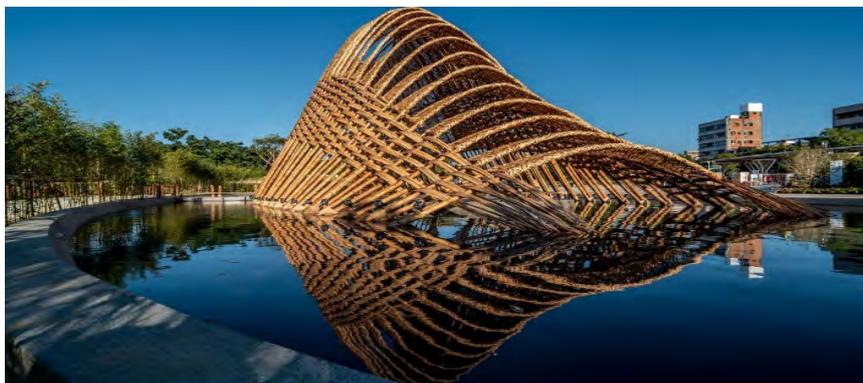
Apesar de ser um material tradicional, processos tecnológicos e construtivos tornaram o bambu um material muito atrativo. A flexibilidade das varas e a possibilidade de moldar suas formas, tornam o bambu um material aplicável inclusive em projetos de alta complexidade formal (Figura 1), como os que usam parametrização ou formas orgânicas (Nurdiah, 2016).

Figura 1: Exemplo de construção de alta complexidade construída em bambu. Fonte: <https://www.archdaily.com/905690/bamboo-pavilion-zuo-studio>

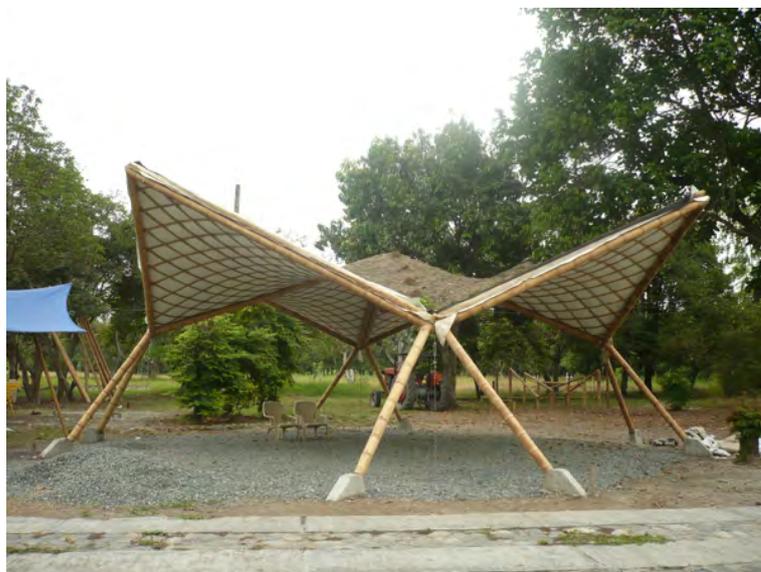
A fim de realizar uma verificação estrutural de um parabolóide hiperbólico em estrutura de bambu, foi modelada uma cobertura existente. Trata-se de uma cobertura dividida em 4 paraboloides em vão livre (Figura 5), projetada por Gernot Minke e construída com a ajuda de estudantes durante uma oficina ministrada por Minke em Candelária, Colômbia (Minke, 2016).

Figura 5: Estrutura em bambu utilizada para o presente estudo de caso. Fonte: Minke, 2016.

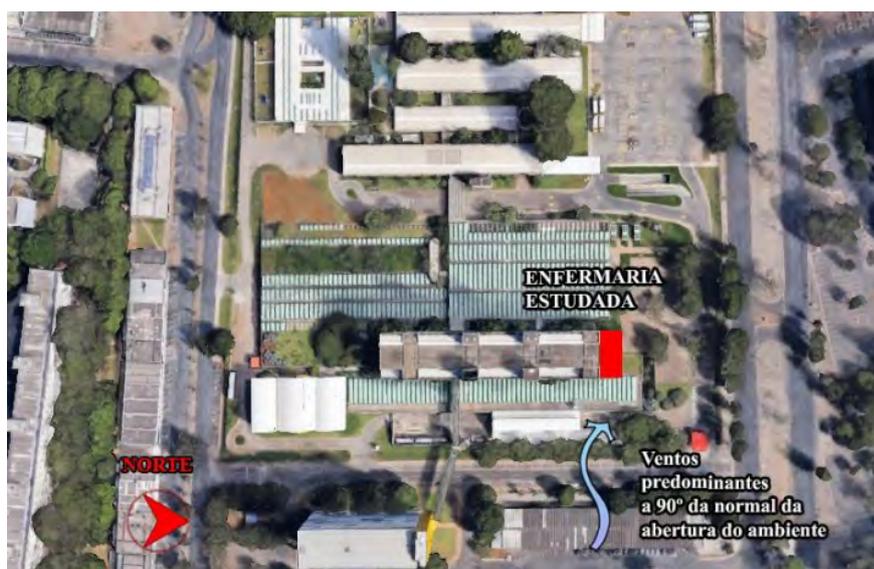
Aguiar (2017) demonstra a incidência direta dos ventos à 90° da normal na fachada da internação dos ventos predominantes do Leste, conforme a Figura 1, o que comprova o estudo prévio do arquiteto em relação à orientação, a disposição e a distribuição das aberturas de forma a captar e elevar o potencial de ventilação natural. Dessa forma, a QAI é elevada em consequência da constante renovação do ar promovida pela ventilação natural.

Figura 1: Fluxo de Ventos Predominantes nas fachadas do Bloco de Internação do Hospital Sarah Brasília.

Na Figura 1 é perceptível a disposição de vegetação no entorno da edificação. De acordo com Romero (2007), a vegetação tem a capacidade de filtrar agentes poluentes do ar, além de, reduzir a temperatura e elevar umidade relativa do ar por meio da criação microclima diferenciado em relação às áreas com ausência de vegetação.

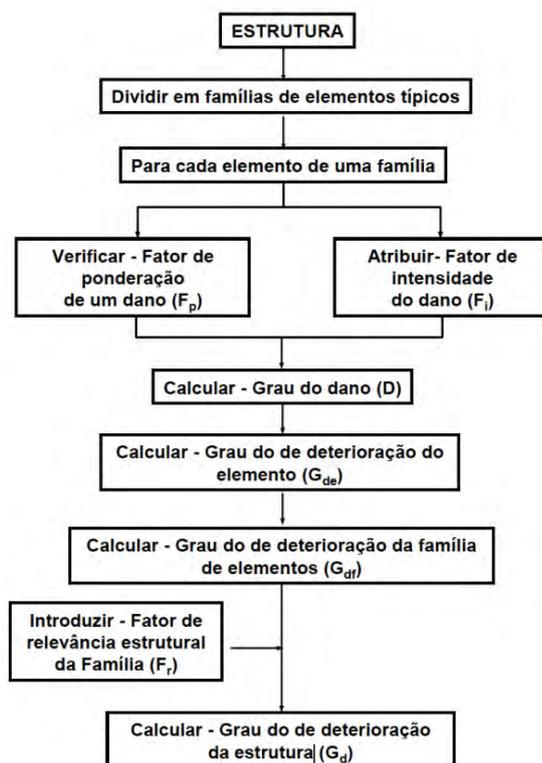
Figura 3. Fluxograma da metodologia para o cálculo de grau de deterioração da estrutura

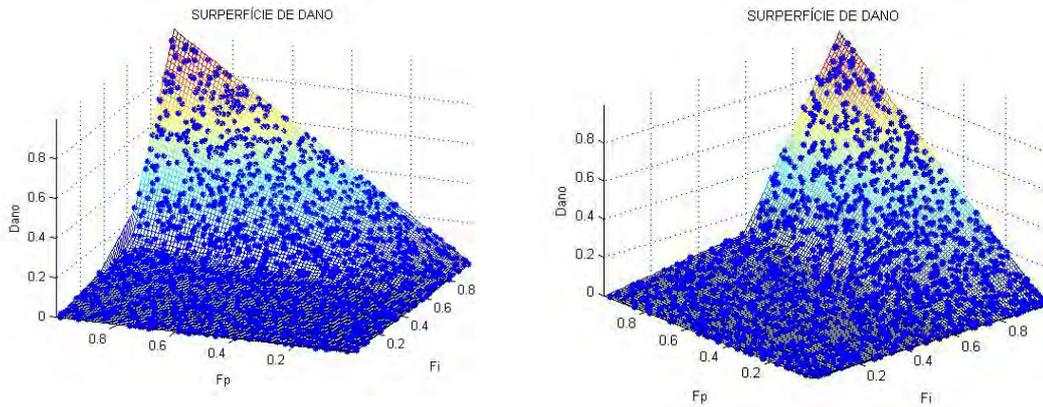
Figura 4. Superfície de dano com base no modelo de Tuutti (Fonte: gerado pela autora)

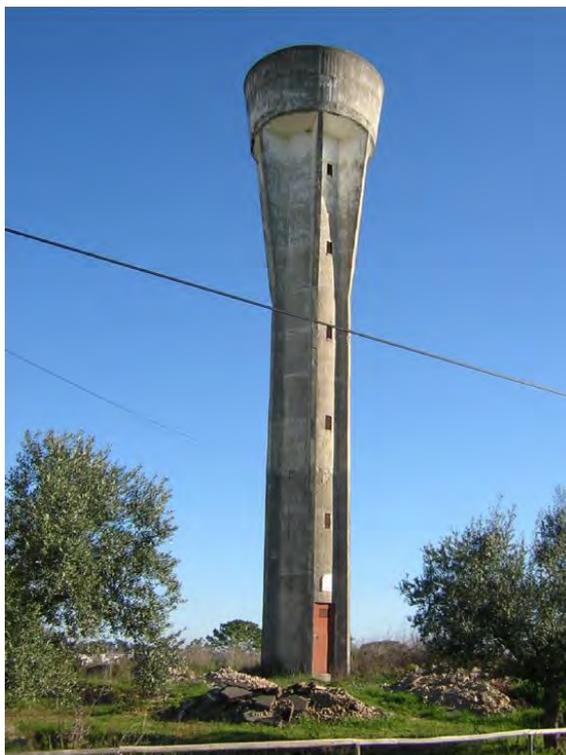
Neste trabalho será realizada a análise e aplicação da metodologia, apresentada anteriormente, em um reservatório elevado de água (Figura 5), com a finalidade de encontrar o nível de criticidade que a estrutura e seus elementos se encontram e, por último, realizar uma análise linear da estrutura.

Figura 5. Fotografia do reservatório elevado de água

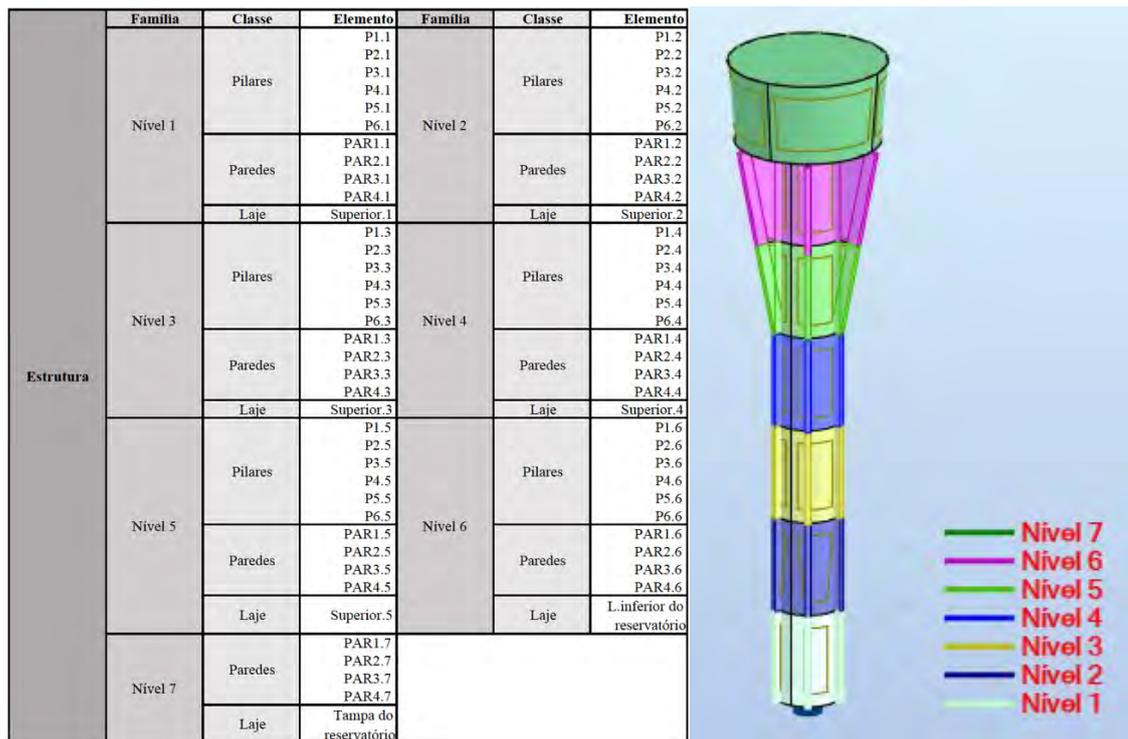
Figura 6. Divisão da estrutura e de seus níveis com modelagem feita no programa Robot Structural Analysis. (Fonte: Gerado pela autora)

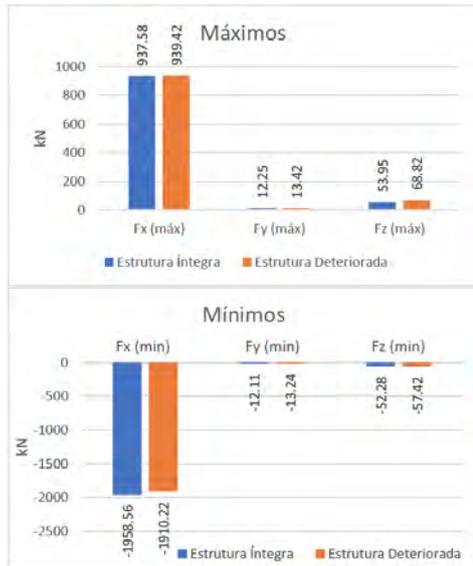
Figura 7. Diagrama das forças normais máximas e mínimas (gerado pela autora)

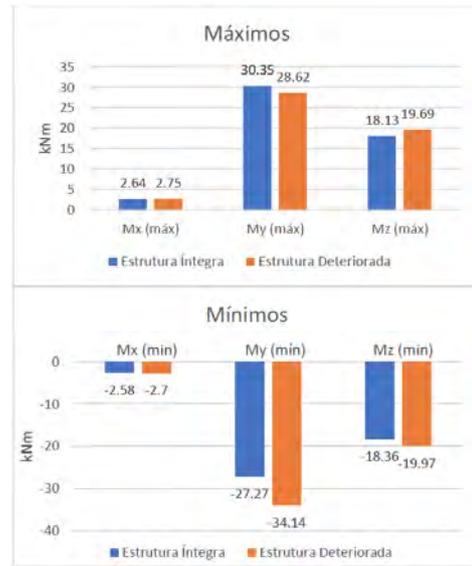
Figura 8. Diagrama dos momentos máximos e mínimos (Fonte: gerado pela autora)

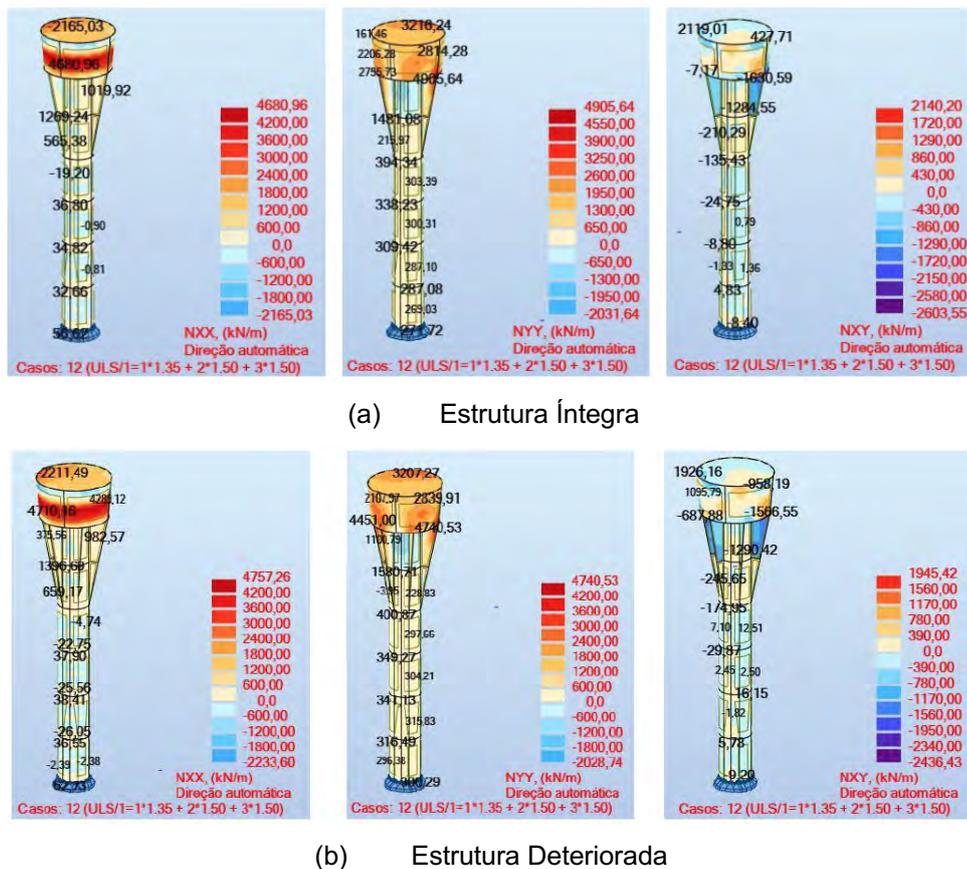
Figura 9. Mapas de forças (Fonte: gerado pela autora)

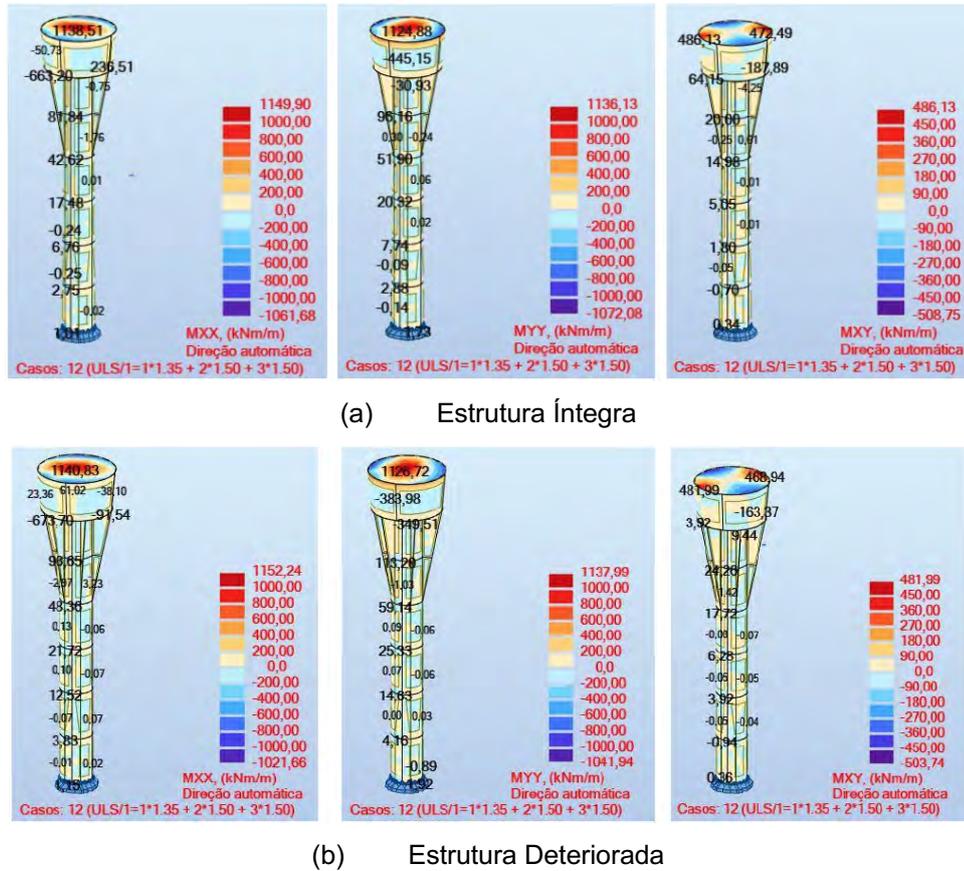
Figura 10. Mapas de momentos (Fonte: gerado pela autora)

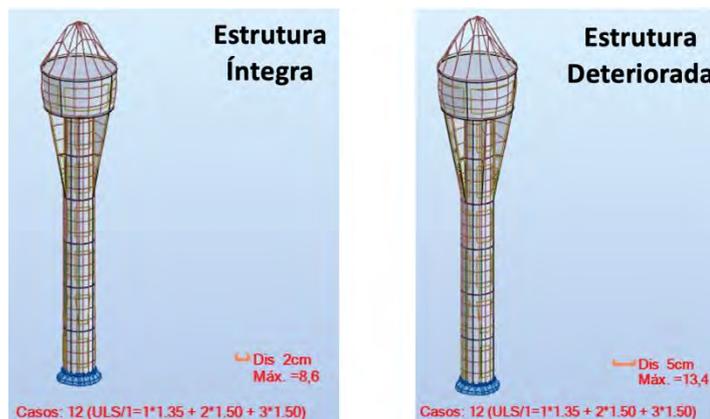
Figura 11. Mapas das deformações na estrutura

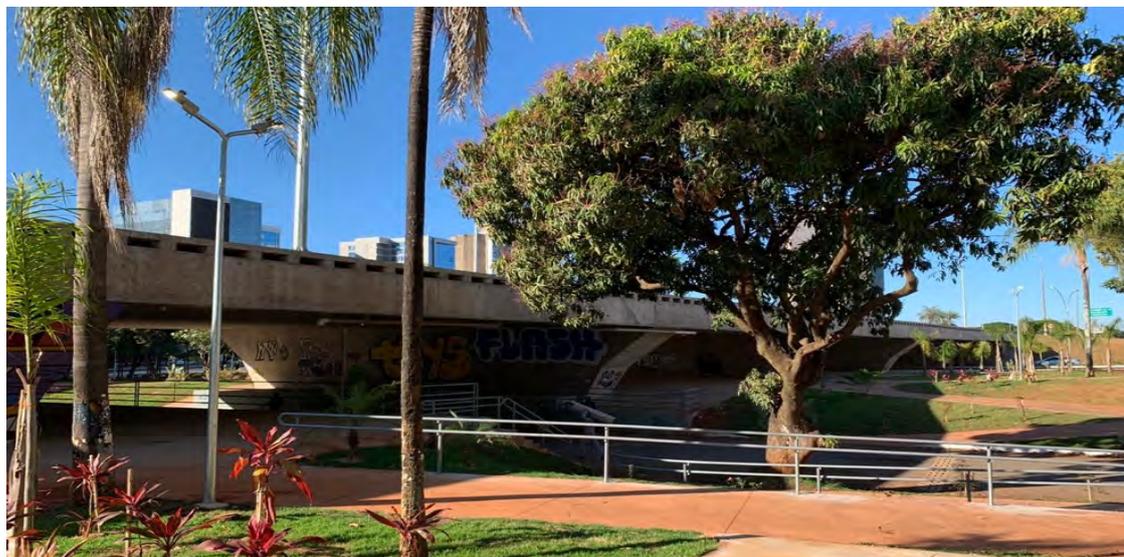
Figura 4. Pilares em formato “asa delta”, Viaduto sobre a Galeria dos Estados, Brasília, DF
(Fonte: autoral)

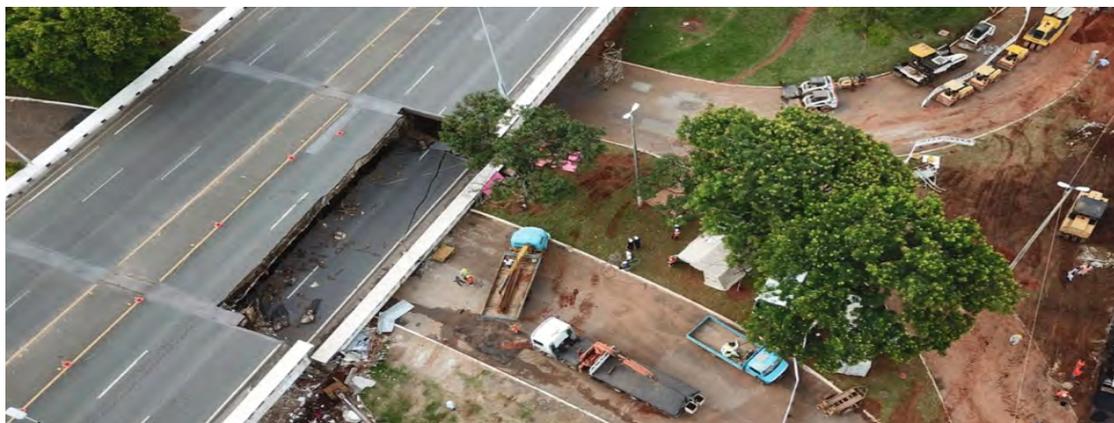
Figura 5. Trecho do tabuleiro em ruína e área externa antes do Retrofit urbano, Viaduto sobre a Galeria dos Estados, Brasília, DF (Fonte: Breno Fortes / Google Maps)

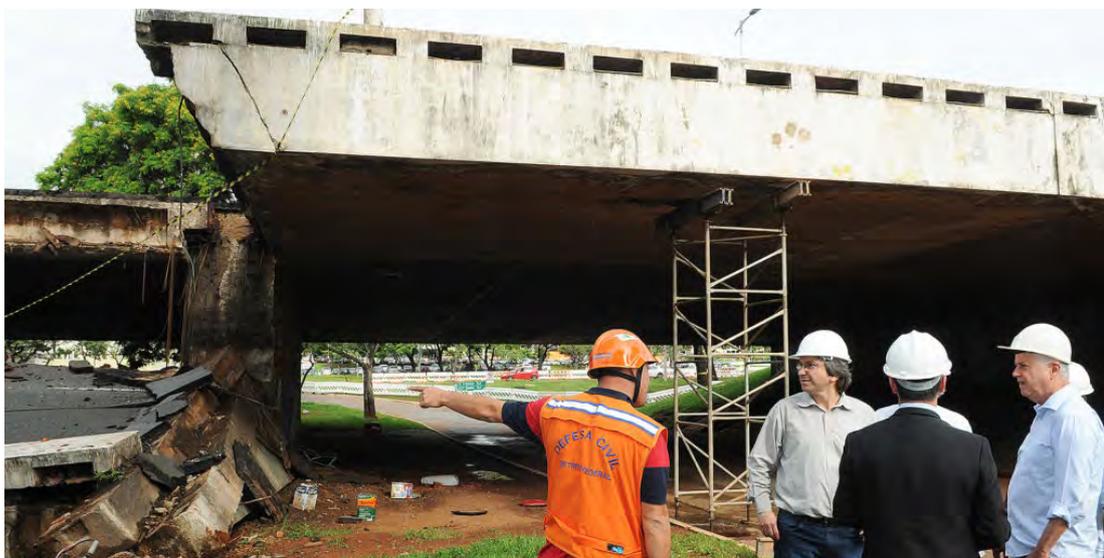
Figura 7. Trecho do tabuleiro em ruína e área externa antes do Retrofit, Viaduto sobre a Galeria dos Estados, Brasília, DF (Fonte: Tony Winston/Agência Brasília)

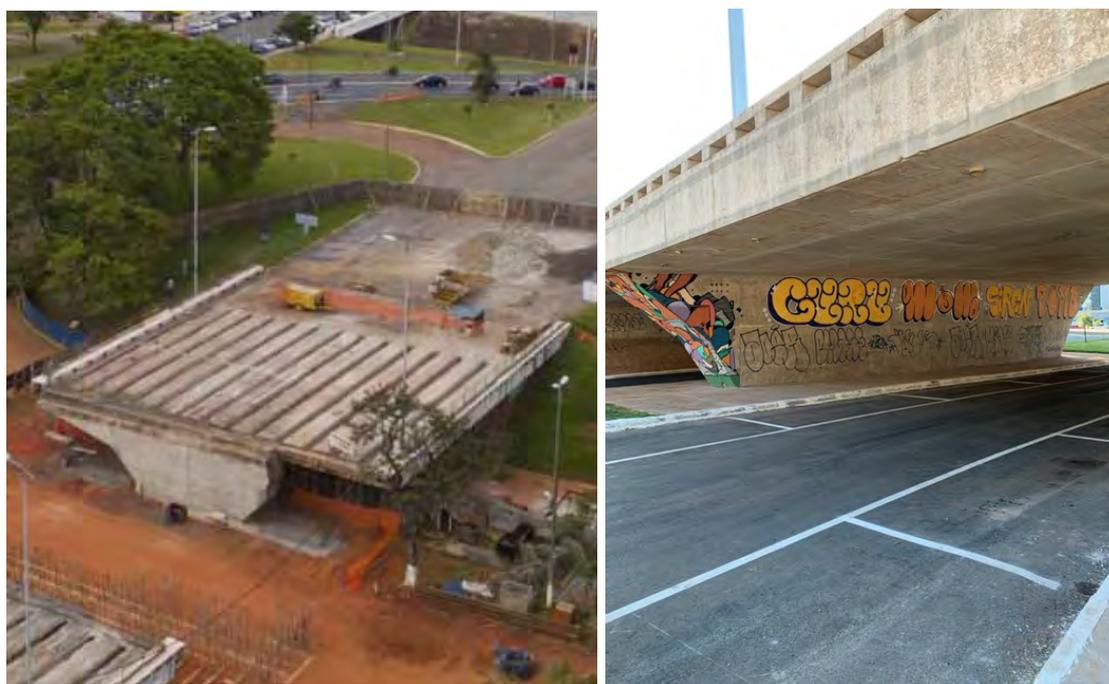
Figura 14 – 15. Pilar em situação de ruína parcial após desabamento e pilar após Retrofit estrutural, Viaduto sobre a Galeria dos Estados, Brasília, DF (Fonte: autoral)

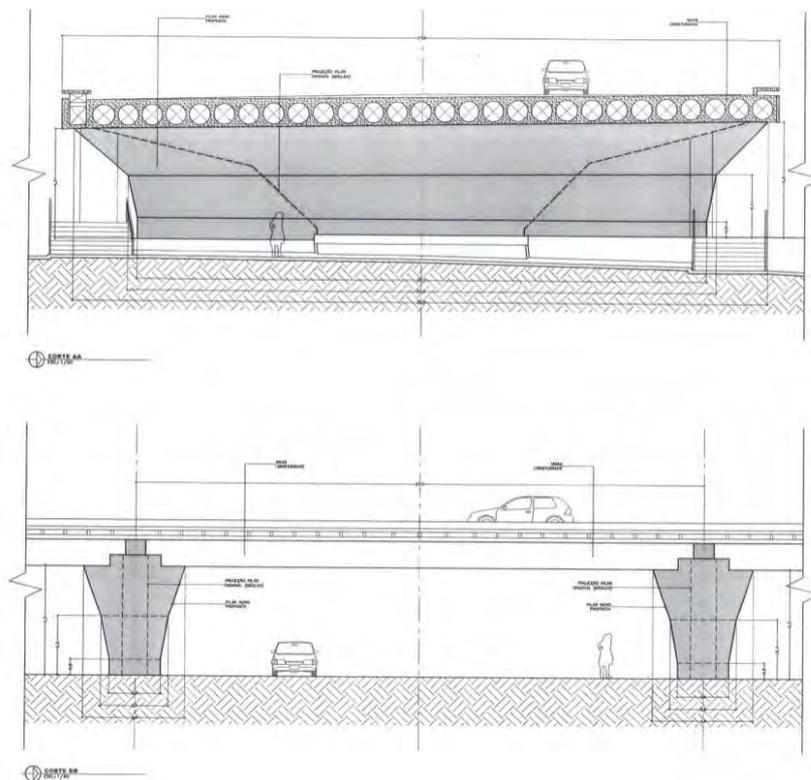
Figura 16. Projeto de Retrofit estrutural, Viaduto sobre a Galeria dos Estados, Brasília, DF
(Fonte: Relatório técnico, NOVACAP)

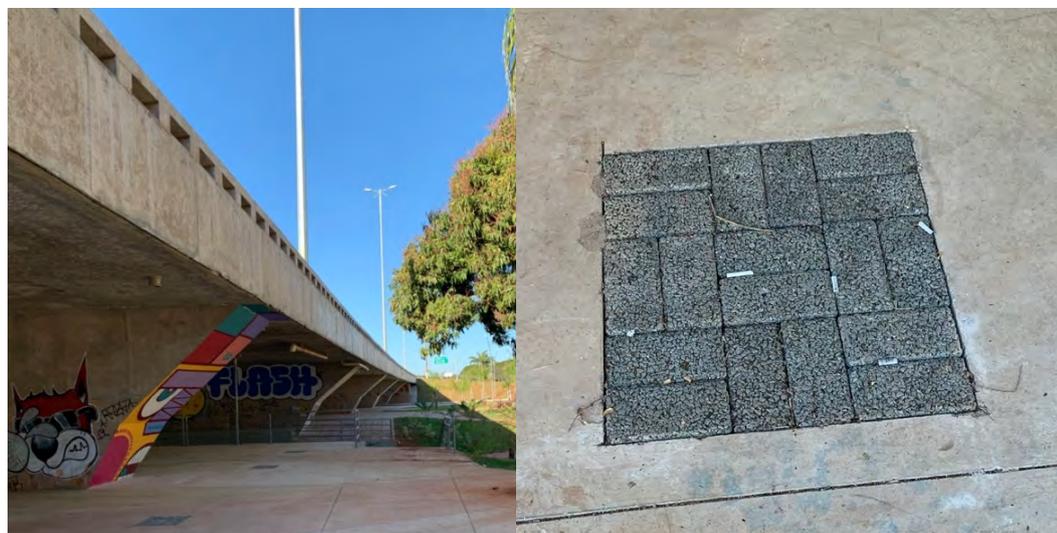
Na região inferior do Viaduto logo a abaixo dos buzinotes, que conduzem as águas pluviais, foi colocado o concreto permeável para permitir um escoamento mais rápido, evitando a formação de eventuais poças de água que dificultem o transito de pedestres. Nas figuras 17 e 18, aparecem as bocas dos buzinotes e a pavimentação com pontos permeáveis para coleta das águas pluviais.

Figura 18. Ponto de escoamento em pavimentação drenante, concreto permeável, Viaduto sobre a Galeria dos Estados, Brasília, DF (Fonte: autoral)

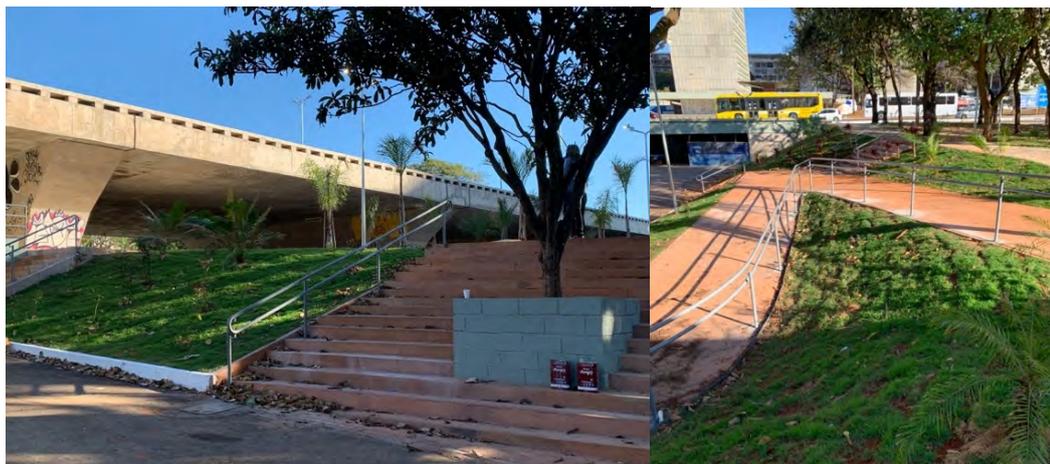
O paisagismo foi tratado com diferentes pavimentações, garantindo amplas áreas para trânsito e passagem de pessoas, respeitando a norma de acessibilidade para cadeirantes, com rampas acopladas ao sistema convencional de escadas, como mostram as figuras 19 e 20. A área urbana, além de percursos acessíveis, foi equipada com mobiliários urbanos que variam de elementos de bancos de concreto armado até gazebos sombreados pelas árvores preexistentes na área do Viaduto sobre a Galeria dos Estados, proporcionando espaços de vivência dentro do coração metropolitano de

Figura 19 – 20. Escadas e rampas respeitando a NBR 9050, após Retrofit URBANO, Viaduto sobre a Galeria dos Estados, Brasília, DF (Fonte: autoral)

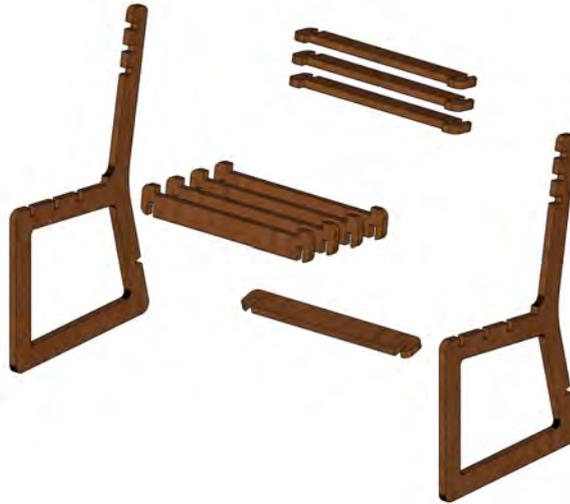
Para guiar o desenvolvimento do objeto de estudo, este foi dividido em três peças principais: moldura, assento e encosto (figura 04). Através de simulações computacionais pelo software AutoCAD, modelagem 2D, SketchUp, modelagem 3D, foi possível chegar nos primeiros moldes, estes feitos em protótipos através de uma máquina de corte a laser (figura 05).

Figura 04 - Peças Cadeira SSV feitas a partir de modelagem 3D.

A produção do protótipo foi feita a partir da criação do material técnico do produto. As máquinas CNC seguem configurações pré-estabelecidas representadas em desenhos (figura 04), por isso a importância do protótipo para que tudo esteja dentro do esperado e possíveis erros reparados.

Figura 04_ “Peças Cadeira SSV feitas à partir das fichas dos usuários participantes do questionário.” MILANI, V; Universidade de Brasília, 2019.

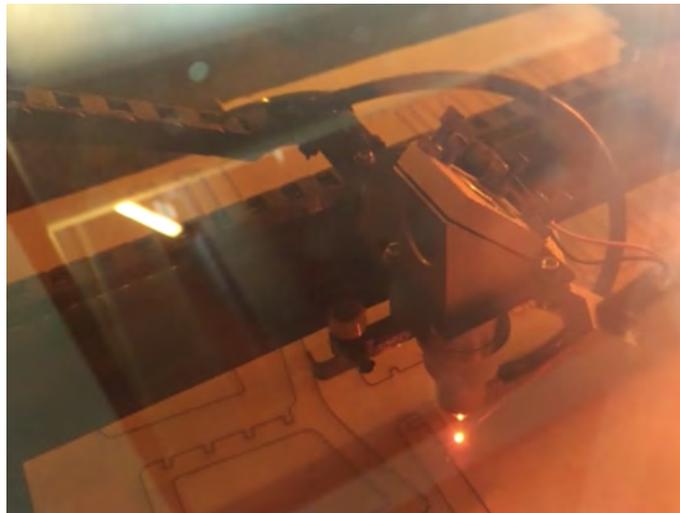
Figura 05 - Protótipo da Cadeira SSV feitas na máquina de corte a laser.

Figura 05_ “Protótipo da Cadeira SSV feito em máquina de corte a laser.” MILANI, V; Universidade de Brasília, 2019.

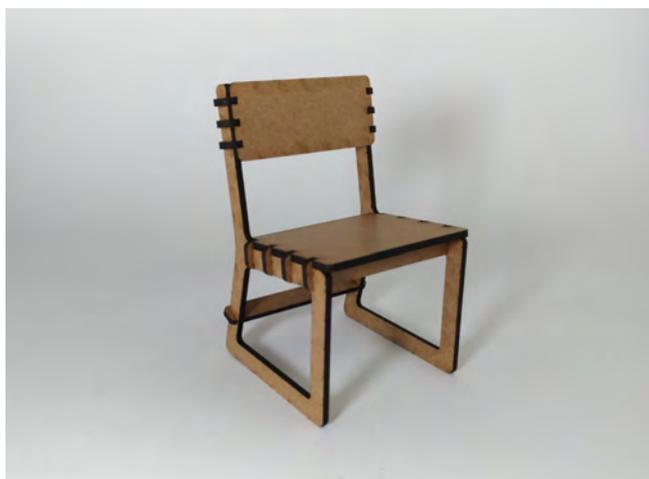
Figura 07 - Protótipo da Cadeira SSV feitas na máquina de corte a laser.

Figura 07_ “Protótipo Cadeira SSV montado com peças cortadas em máquina a laser.” MILANI, V; Universidade de Brasília, 2019.

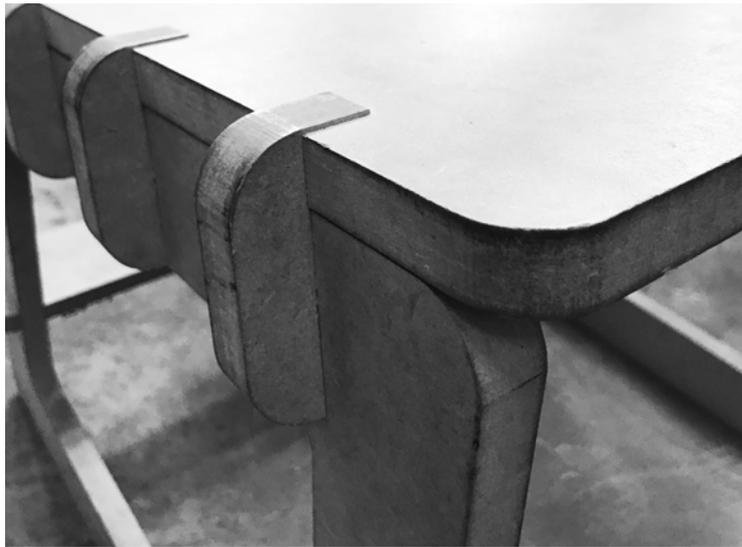
O primeiro contato com as peças impressas, em escala real, é no processo de lixamento do compensado para a retirada de qualquer resíduo que tenha ficado após a saída do material do maquinário. Essa etapa é importante para que o objeto de estudo, feito a partir de encaixes, e suas arestas estejam precisamente preparadas para suportar o sistema construtivo da cadeira (figura 12).

Figura 12 – Detalhe protótipo Cadeira SSV

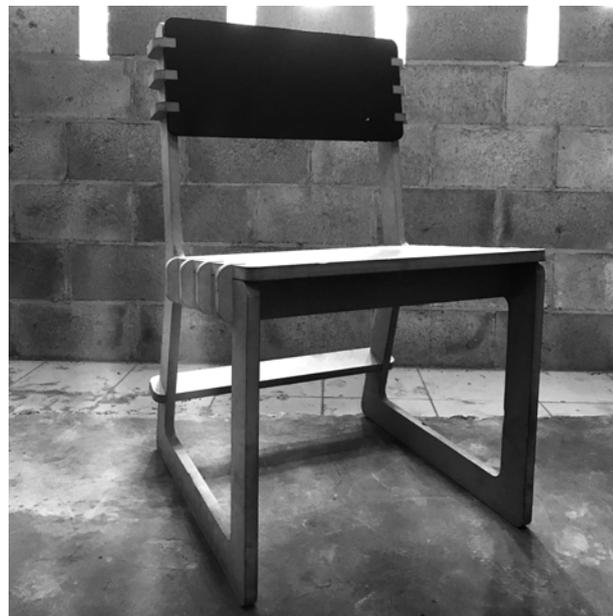
Com o processo finalizado resta a última etapa, sua montagem (figura 13). Esta que por sua vez é intuitiva se apoiando no conceito da experiência de produto. A técnica da utilização de encaixes é comumente vista na sociedade como processos de desenvolvimento cognitivo para crianças, através de brinquedos como os de encaixe de formas geométricas, onde peças com formas delimitadas devem preencher o vazio com seus respectivos formatos.

Figura 13 – Protótipo da Cadeira SSV montado

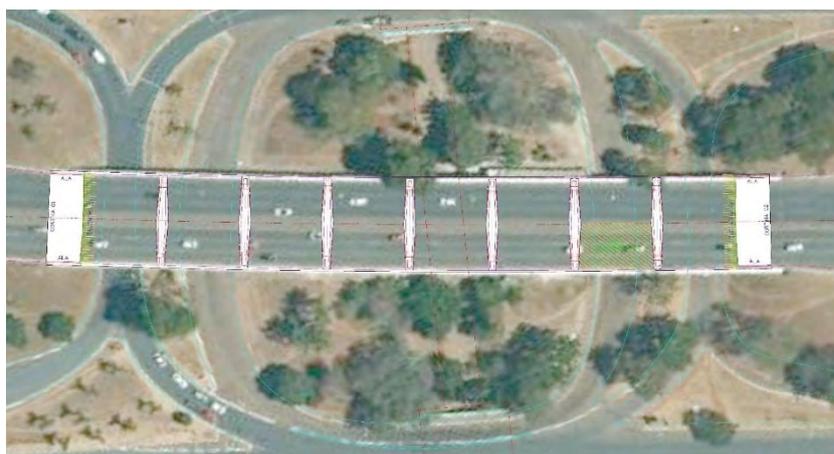
Figura 2: Vista ortogonal das projeções dos pilares do viaduto.

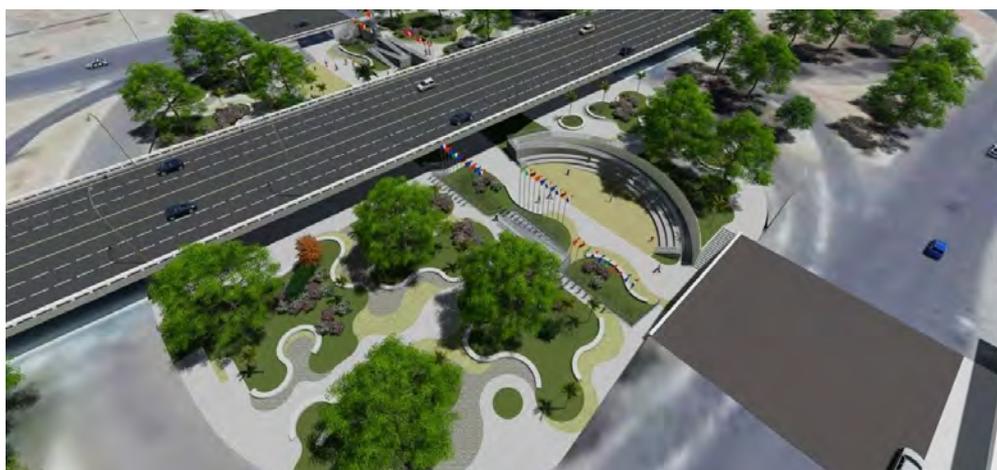
Figura 11: Vista em perspectiva do novo projeto da obra de arte.

Basicamente, no que se refere à estrutura, tem-se que dos **pilares** originais foram aproveitados somente o seu núcleo central, pois não apresentavam patologias graves e, após análises e inspeções, foram considerados seguros.
