CONSTRUÇÃO CIVIL

Congresso Internacional de Construção Civil

2022

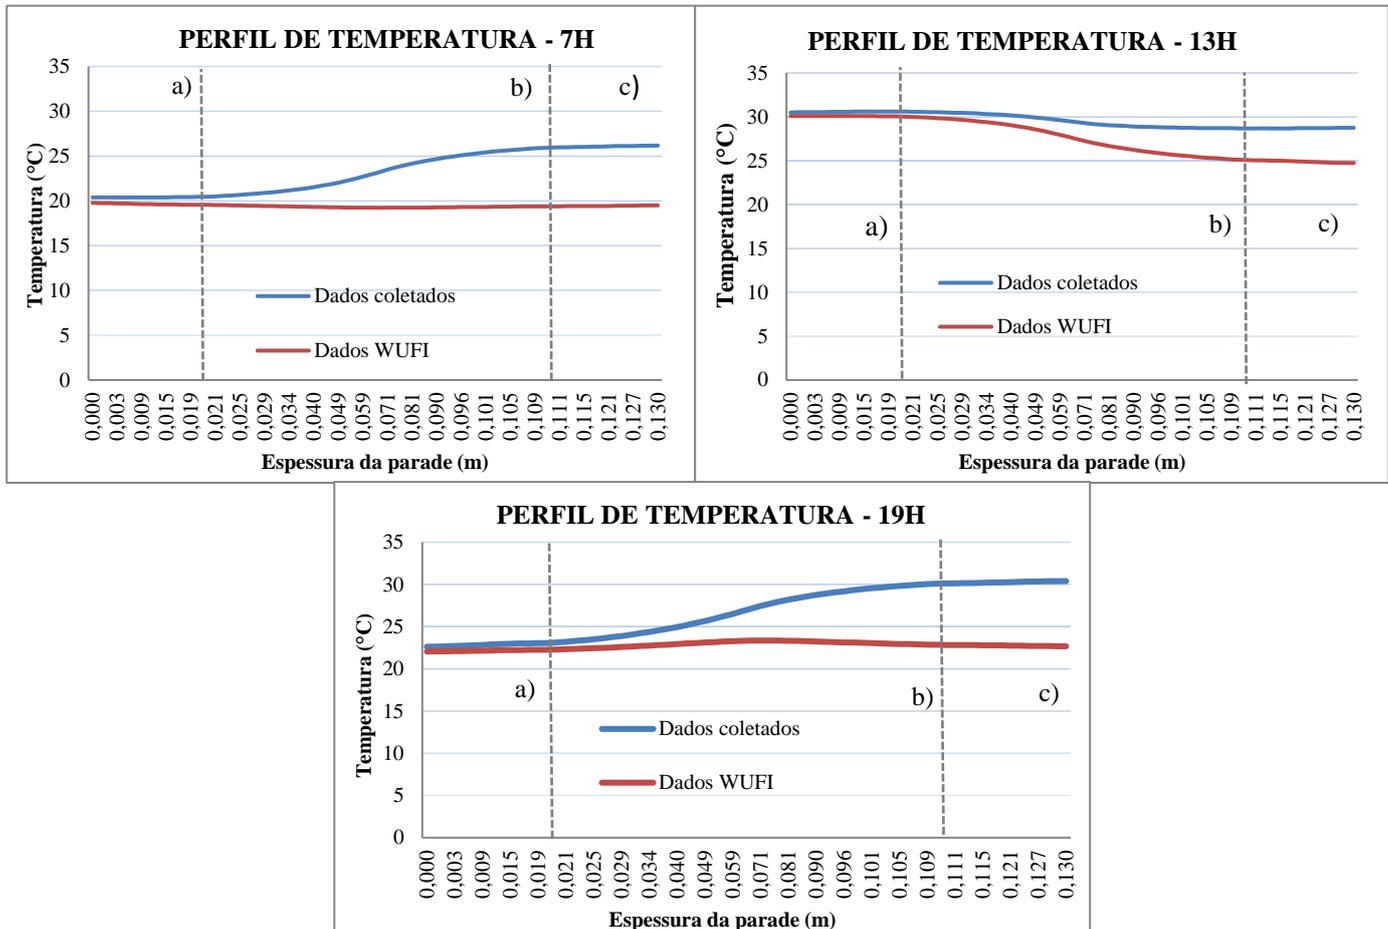
Os perfis de temperatura, Figura 5, mostram a evolução da temperatura ao longo da espessura da parede da fachada. Nota-se, para os três horários analisados, que na simulação com dados coletados são alcançadas temperaturas mais elevadas nas camadas de argamassa interna e bloco cerâmico. Em contrapartida, não há impacto na temperatura da camada de argamassa externa. Na camada de argamassa interna há uma diferença de temperatura de até 7,73°C às 19h entre os casos estudados. Já na camada de bloco cerâmico a maior diferença atingida é de 7,25°C também às 19h. Destaca-se também a diferença de temperatura entre as faces do bloco cerâmico às 7h (5,49°C) e às 19h (6,97°C) apresentadas na simulação com os dados coletados.

Figura 5 - Perfis de temperatura da parede de fachada às 7h, 13h e 19h: a) argamassa externa; b) bloco cerâmico; c) argamassa interna.

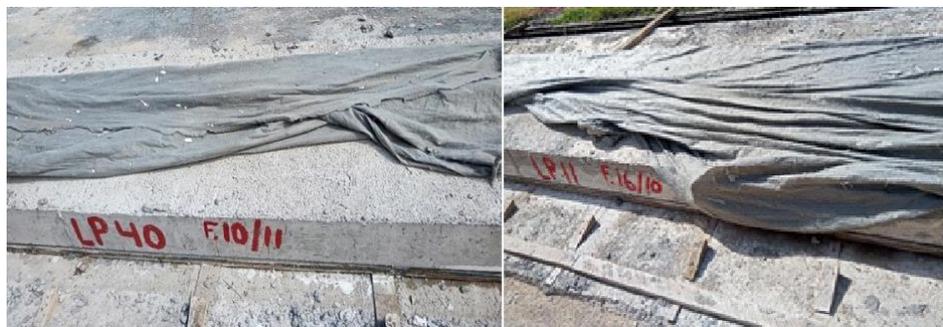
Figura 4 - Cura com mantas sem umedecimento, em elementos pré-moldado.

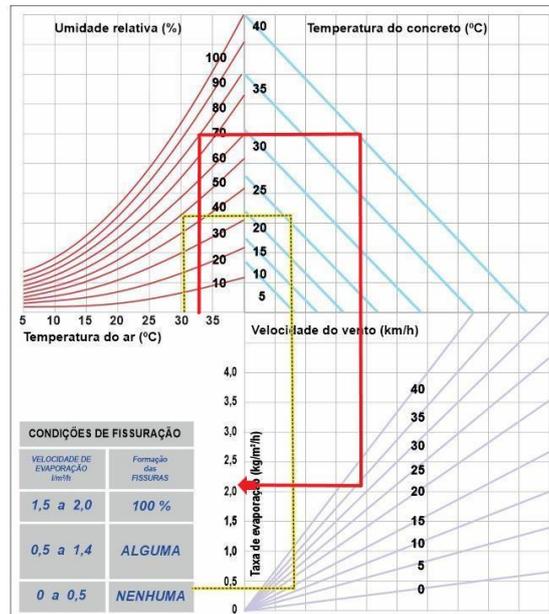
De acordo com ábaco do ACI [16], apresentado na Figura 5 é possível analisar que diante das circunstâncias da região Norte do país possuir umidade relativa do ar entre 75% a 95% [19], no qual é indicada pela seta vermelha, aliado ao elevado calor de hidratação do cimento CPV ARI, que a probabilidade de se ter um concreto fissurado é de 100%. Portanto, uma possível solução para tal problemática seja contornada seria a aumento do rigor na execução da cura dos elementos, diante dos registros fotográficos feito “in loco” apresentados pela Figura 4, nota-se que a mesma foi realizada de forma inadequada.

Figura 5 - Ábaco para determinar condições de fissuração [5].

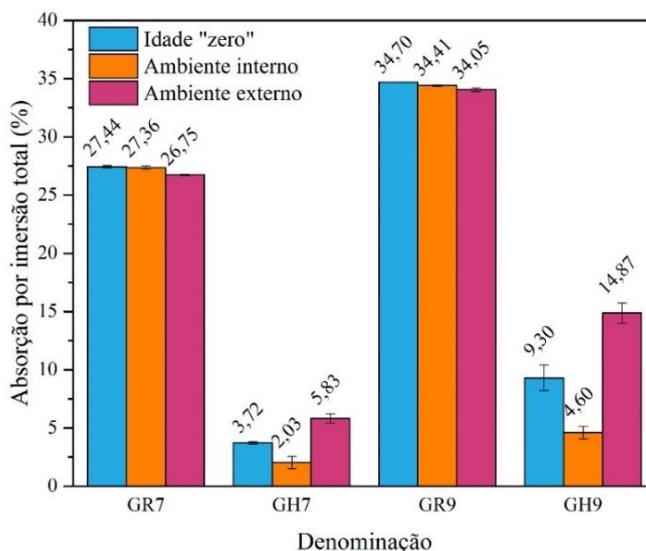
Por meio da Figura 3 pode-se observar que independente do tempo e do ambiente de exposição, a adição de hidrorrepelente levou a uma redução da absorção de água em relação aos corpos de prova sem hidrorrepelente (GR7 e GR9). O aumento da relação água/gesso também contribuiu para o aumento da absorção visto que GR7 e GH7 obtiveram um menor percentual de absorção se comparados a GR9 e GH9, respectivamente. O aumento da relação água/gesso leva a um maior espaçamento entre os núcleos de cristalização, além disso, com a secagem do corpo de prova a água em excesso evapora dando lugar a poros que irão contribuir para um maior percentual de absorção (poros com diâmetros acima de 0,1 micrômetros).

Figura 3 – Gráfico da absorção por imersão antes e após o envelhecimento natural e ambientes distintos.

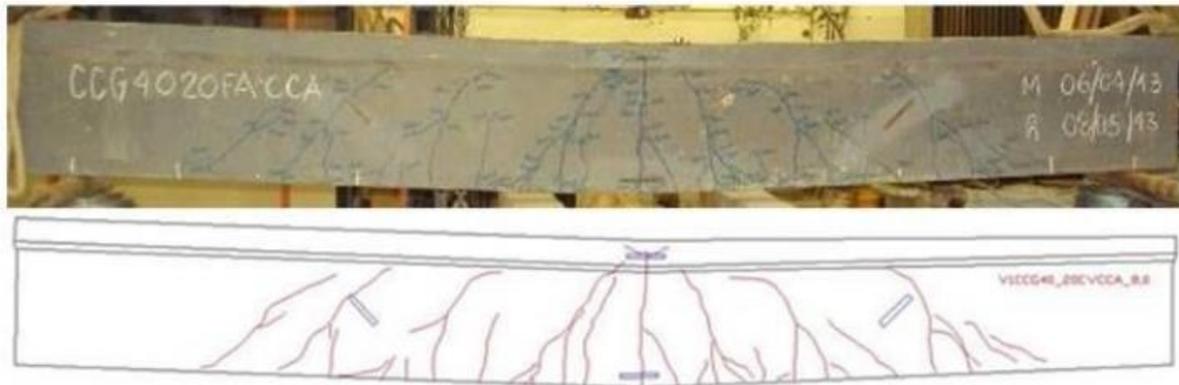
Desde o surgimento do concreto armado, a característica intrínseca deste material é fissurar quando sujeito a tensões de tração. O cálculo dos deslocamentos em elementos de concreto é dificultado pelo fato de que devem ser consideradas efeitos de não linearidade física, entre elas a fissuração. Há a possibilidade, mesmo sob ações de serviço, de que regiões de uma viga tenham parte do concreto fissurado abaixo da linha neutra, diminuindo a rigidez das seções nessas regiões [1]. A figura 1 ilustra a fissuração típica em uma viga de concreto armado.

Figura 1 – Fissuras típicas em viga ensada à flexão [2].

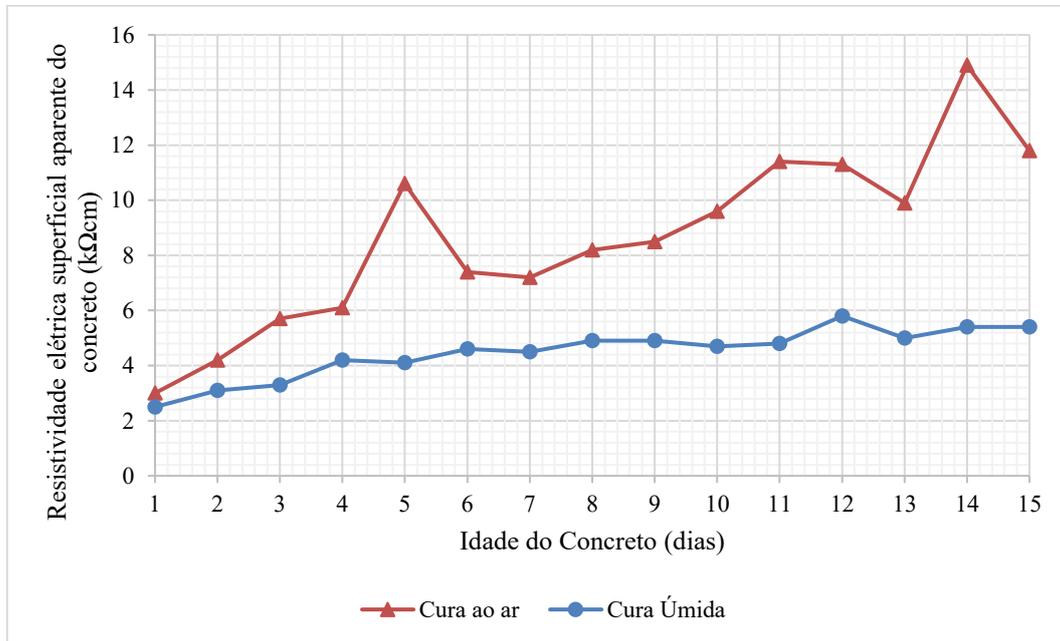
aos corpos de prova em condições de cura úmida com saturação dos poros. As Figuras 5 e 6 ilustram, por meio da evolução dos parâmetros de resistividade elétrica, a diferença entre as medições realizadas nessas duas condições de cura.

Figura 5 – Evolução dos resultados de resistividade elétrica superficial do concreto.

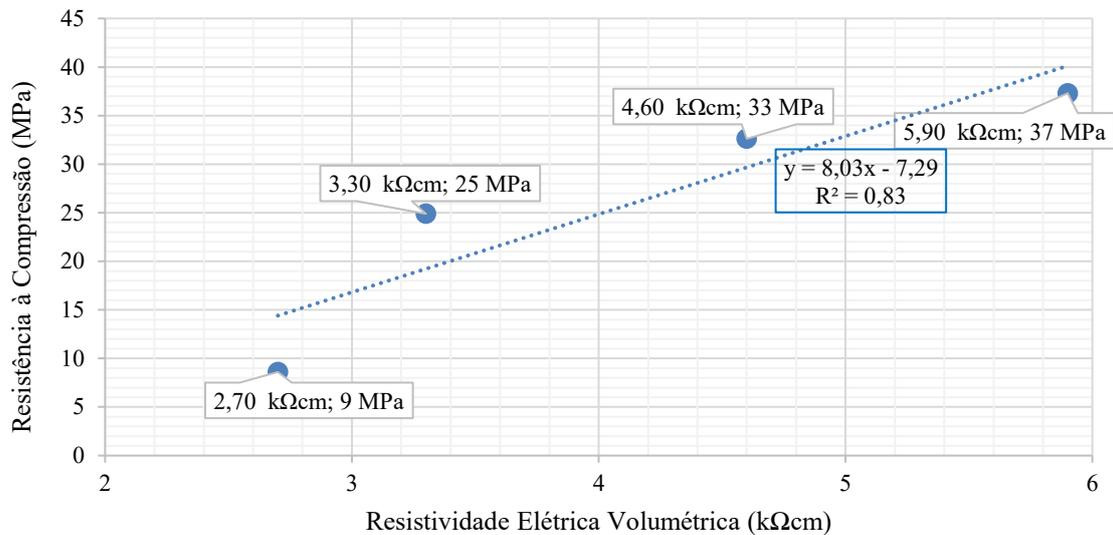
Figura 9 – Curva de correlação entre a resistividade elétrica volumétrica e resistência à compressão do concreto.

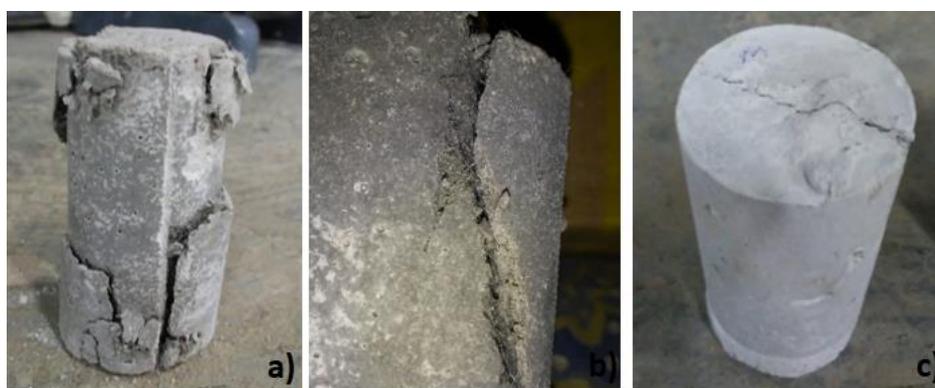
Após o rompimento das amostras nos ensaios mecânicos, foi realizada uma análise visual das mesmas e pôde-se observar que os corpos de prova moldados com argamassa com fibra (Figuras 2a e 2b) não se romperam por inteiro e não apresentaram separação total das suas partes, as quais permaneceram unidas pelas fibras. Já os corpos de prova moldados com argamassa sem fibra (Figura 2c) apresentaram o modo de ruptura convencional, no qual o corpo de prova divide-se em duas partes com linha de ruptura no eixo longitudinal.

Figura 2 – Detalhe dos corpos de prova de argamassa após a ruptura. a e b) com fibra c) sem fibra

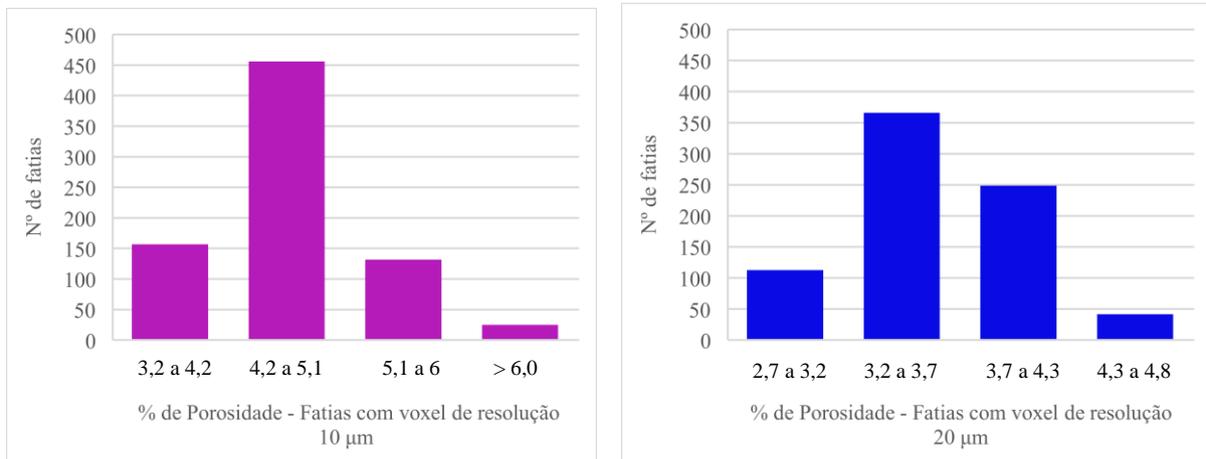
vista que na resolução de 20 μm é possível que se faça a varredura do corpo de prova como um todo, o que não ocorre para 10 μm . A Figura 9, contém o estudo de histogramas realizado para as duas resoluções de imagens. Neste estudo, a quantidade de fatias de tomografia encontradas para cada faixa de porosidade é quantificada em cada uma das resoluções.

Figura 9. Histogramas de distribuição de porosidade nas fatias 2D sob análise, com diferentes resoluções de *voxel*.
Autor (2022).

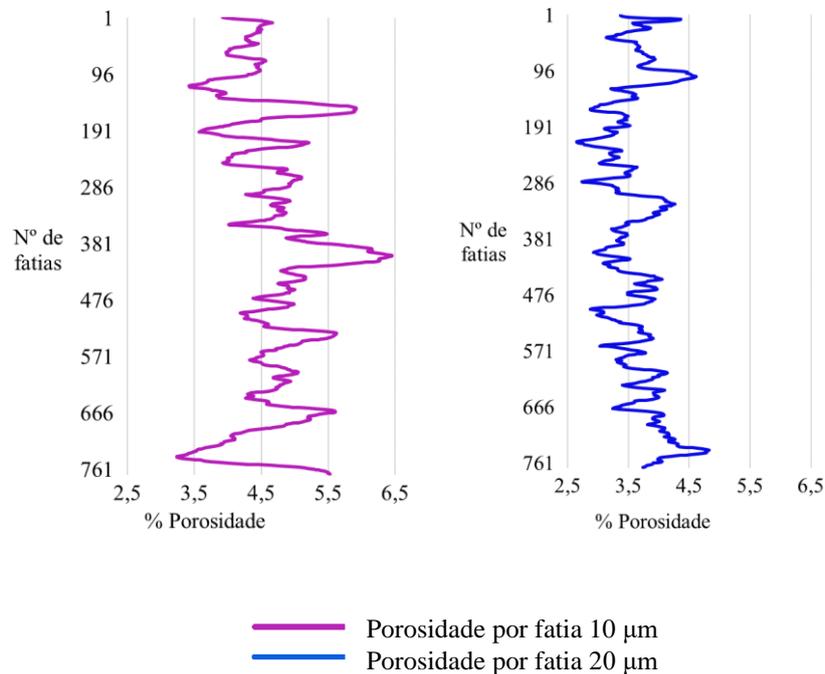
Através da porosidade em cada fatia que compõe a reconstrução 3D de uma amostra, foi possível ainda determinar o desenvolvimento de porosidade para cada uma das 770 imagens das microtomografia, e visualizar como se dá a variação de porosidade ao longo destas fatias. Estes resultados podem ser visualizados na Figura 10.

Figura 10. Distribuição de percentual de porosidade nas fatias 2D obtidas para cada resolução de voxel.

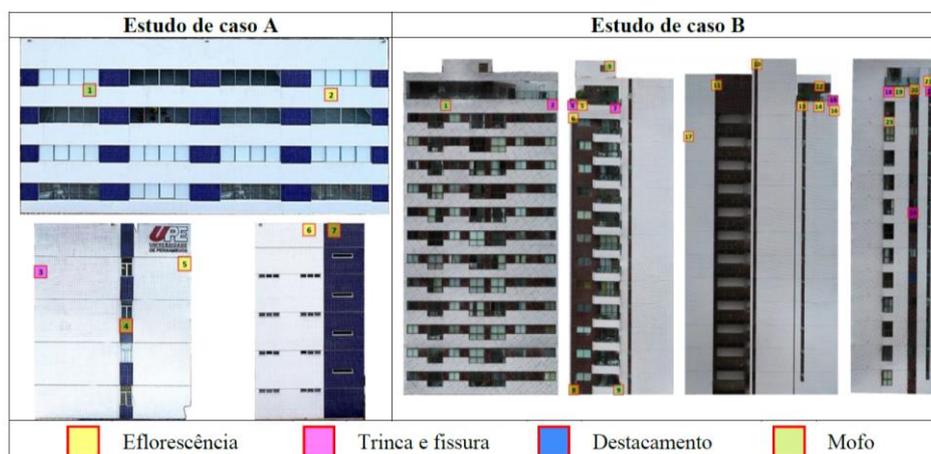
A Figura 3 ilustra os mapas de danos elaborados por [7], em que os danos são representados por identificadores numéricos, sobre os ortomosaicos das fachadas. Destaca-se, porém, a necessidade de se representar as áreas afetadas pelas anomalias, para facilitar a sua quantificação para o estudo da degradação.

Figura 3 – Exemplos de mapa de danos em ortomosaicos de fachadas [7].

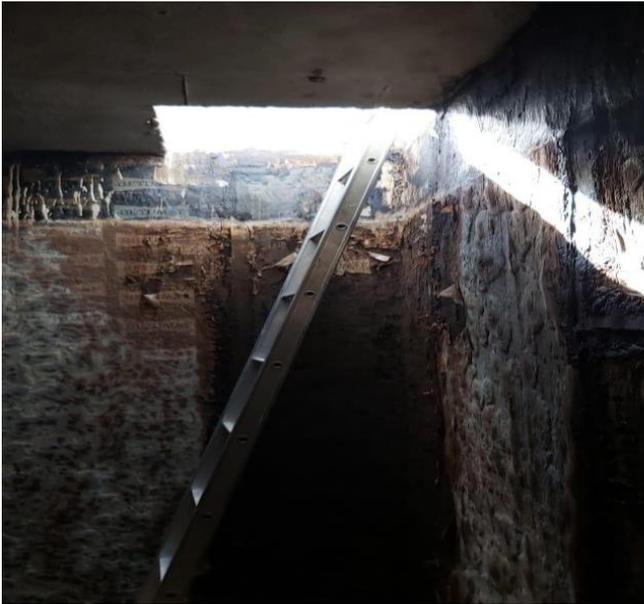
Figura 4 – Descascamento da manta asfáltica estudada.

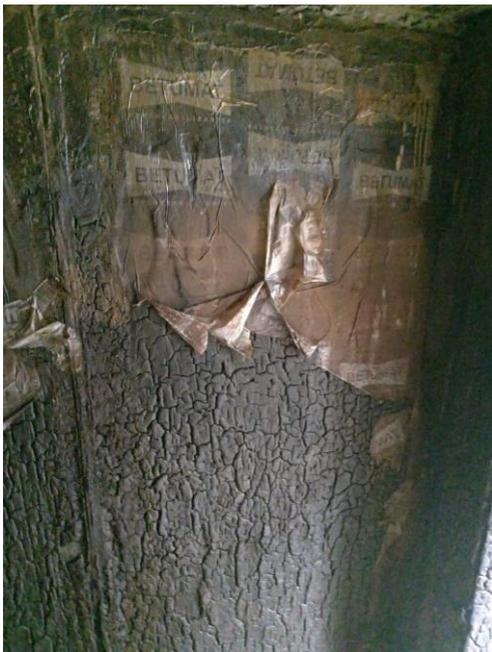
Figura 6 – Danos da manta asfáltica estudada.

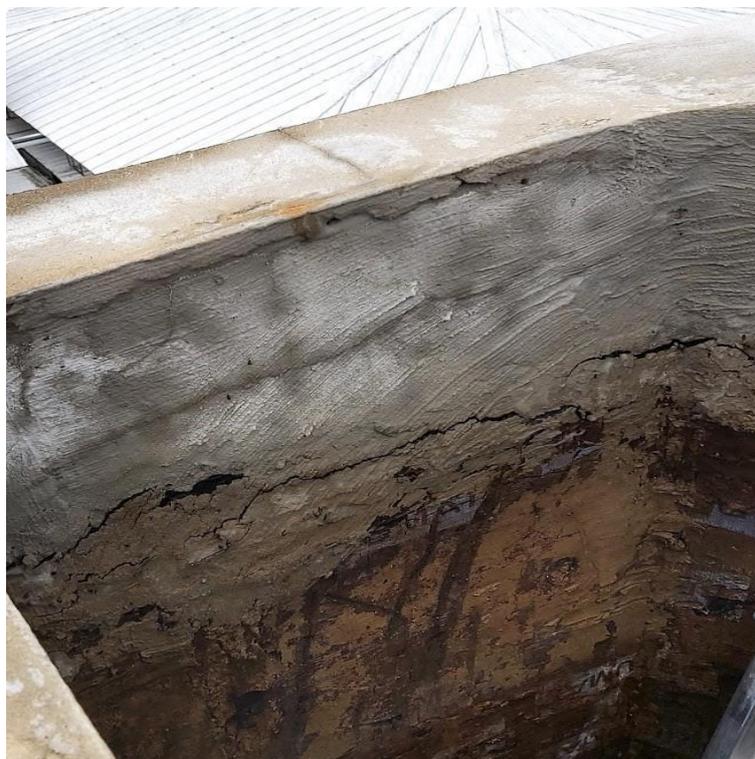
Figura 10 – Surgimento de fissuras na parte superior do reservatório.

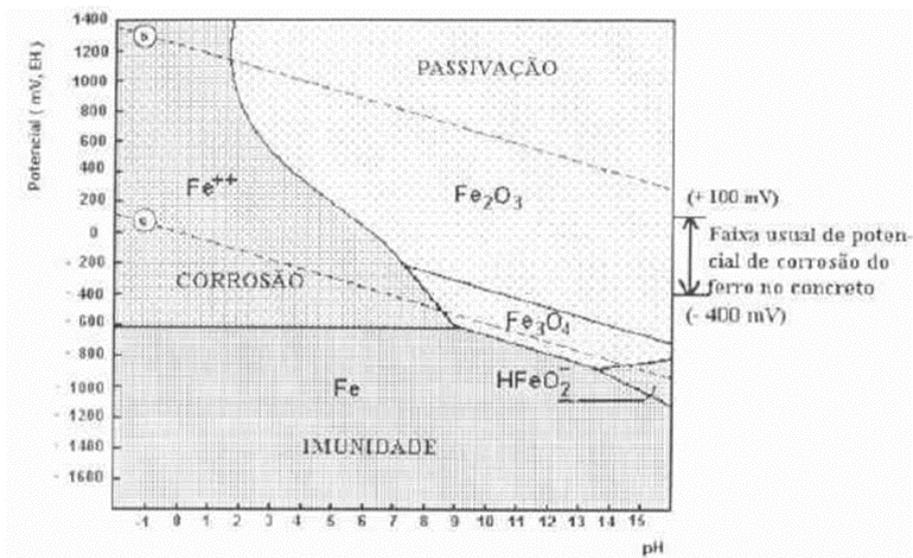
Figura 1 - Diagrama de equilíbrio termodinâmico do metal ferro em meio aquoso a 25° C [4]

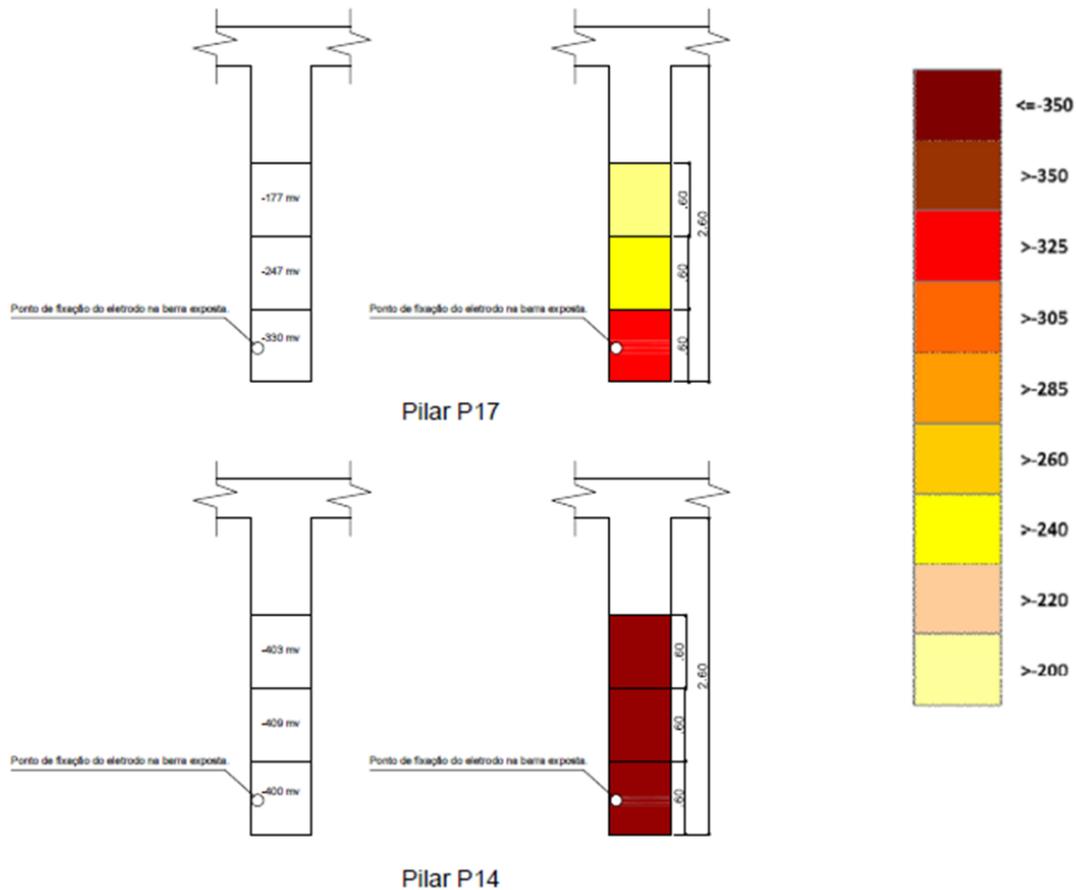
Figura 11 - Resultados do ensaio de potencial de corrosão.

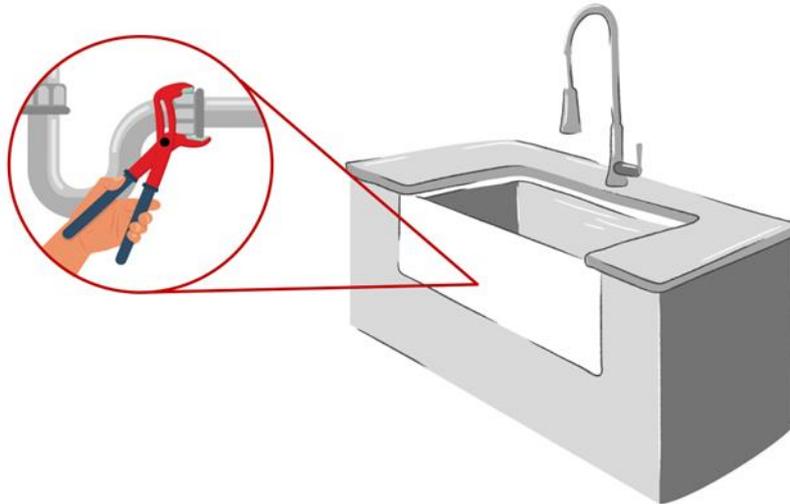
Figura 4 – Falha na instalação podendo ocasionar infiltrações.

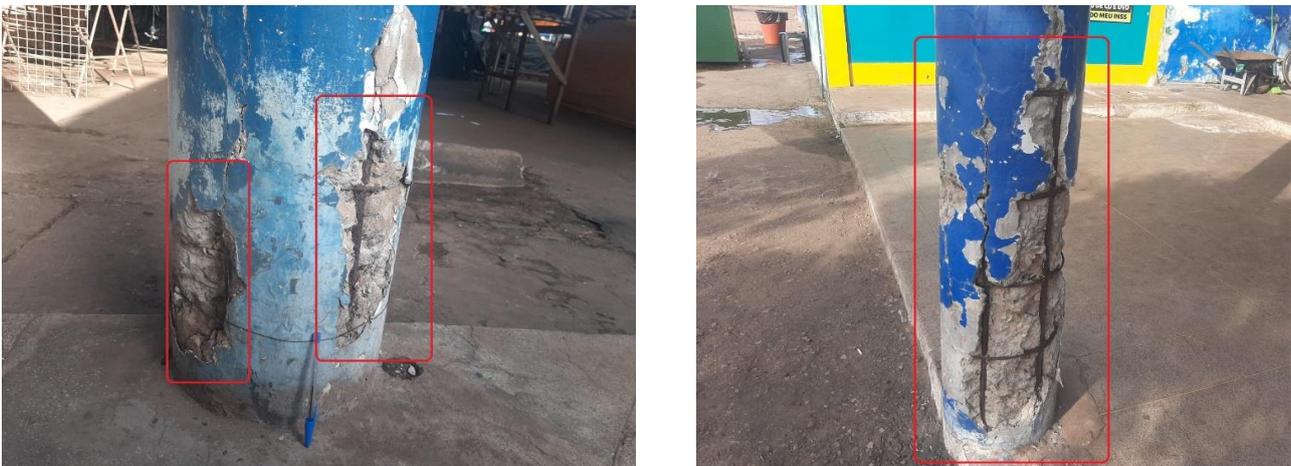
Figura 5 – Desplacamento do concreto e corrosão da armadura dos pilares

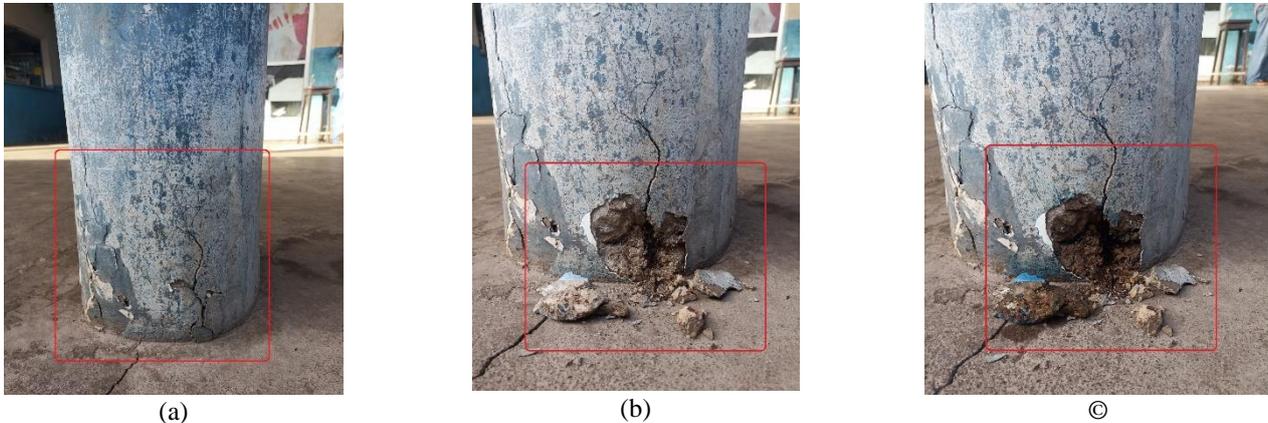
Figura 6 – Sequência do ensaio de determinação de carbonatação da estrutura: (a) escolha da região a ser ensaiada; (b) quebra da superfície de concreto; (c) aspersão de fenolftaleína sem alteração de cor.

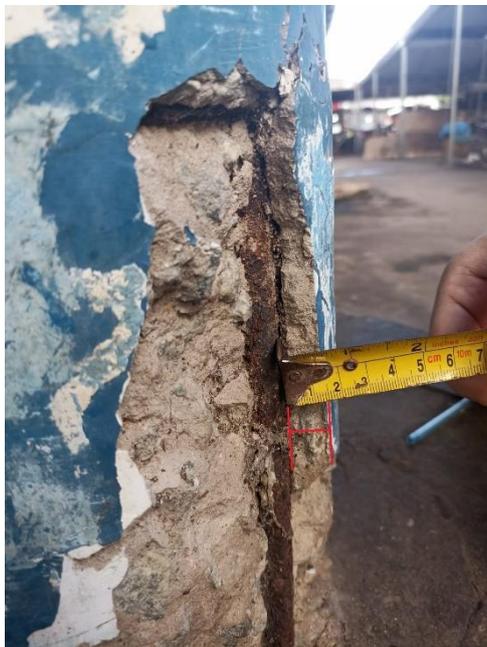
Figura 7 – Cobrimento inadequado dos pilares, ocasionando menor proteção à armadura.

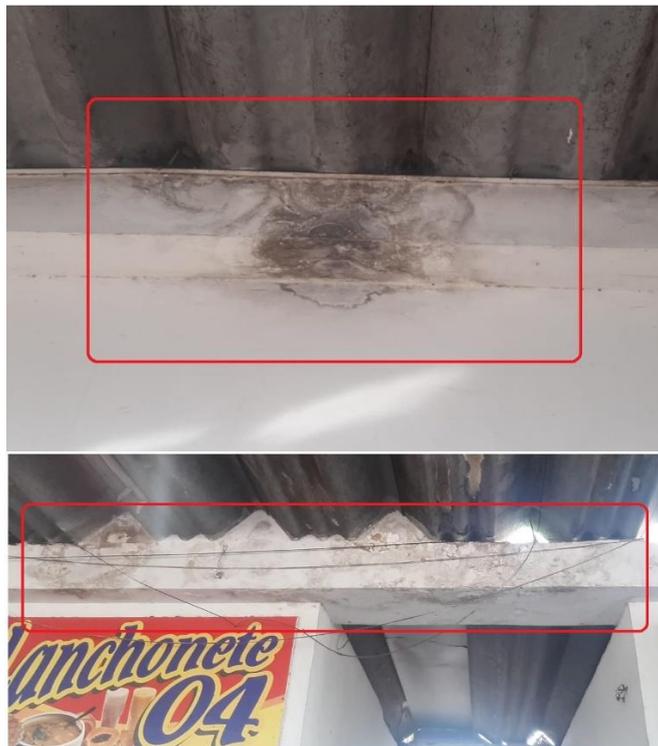
Figura 9 - Bolor na viga

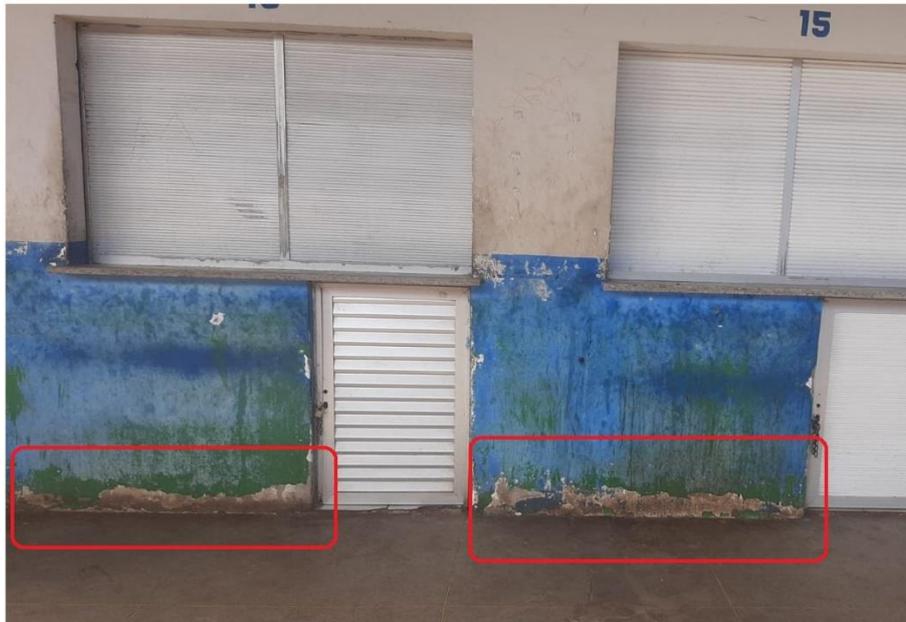
Figura 12 - Ocorrência de desgaste e deslocamento de pintura e revestimento argamassado devido à umidade ascensional.

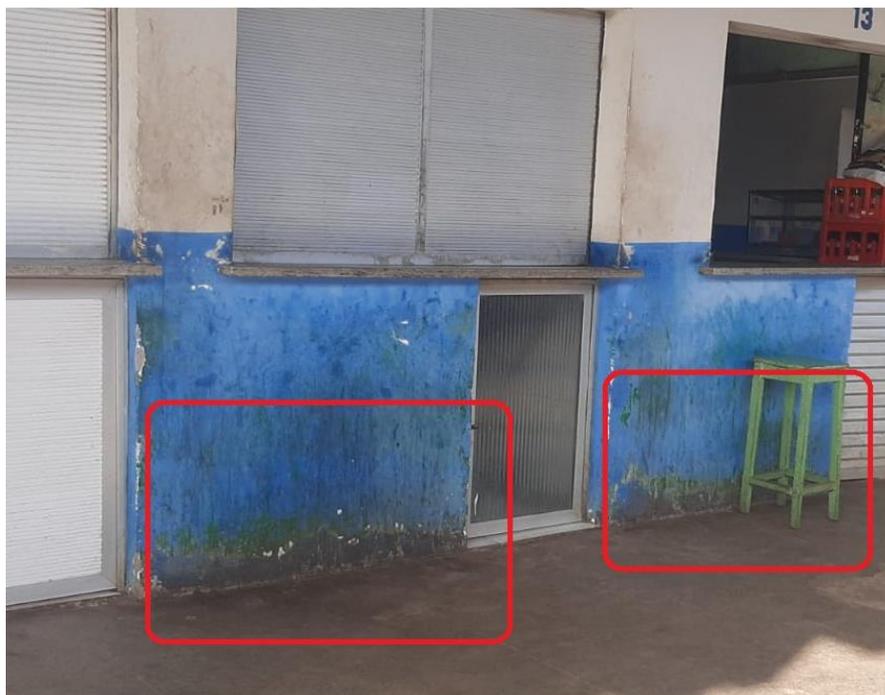
Figura 13 - Aparecimento de manchas e bolores nos revestimentos.

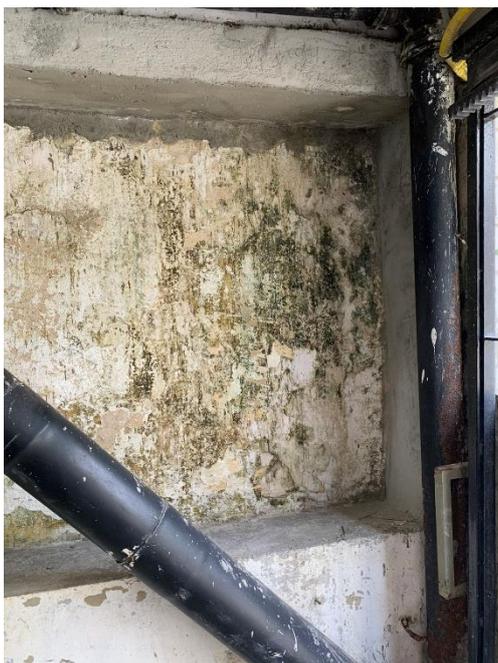
Figura 6 – Formação de bolor na parede do pavimento garagem

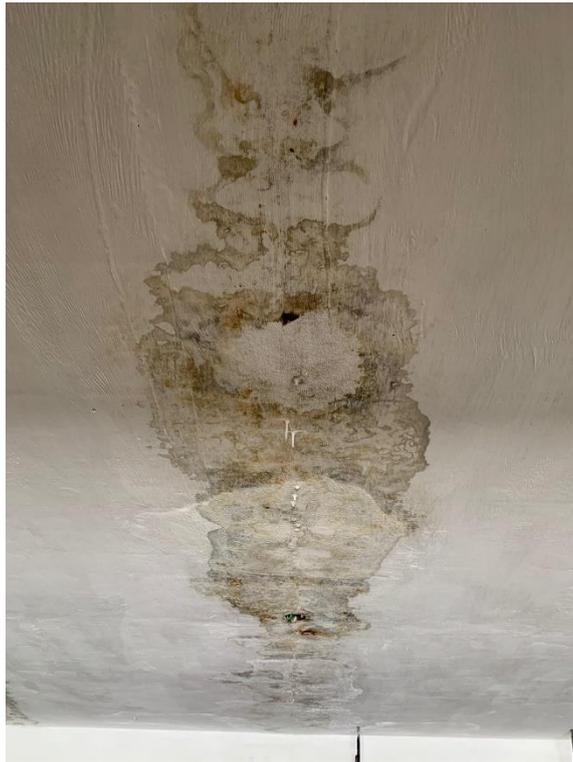
Figura 7 – Infiltrações no teto do pavimento garagem com formações de estalactite

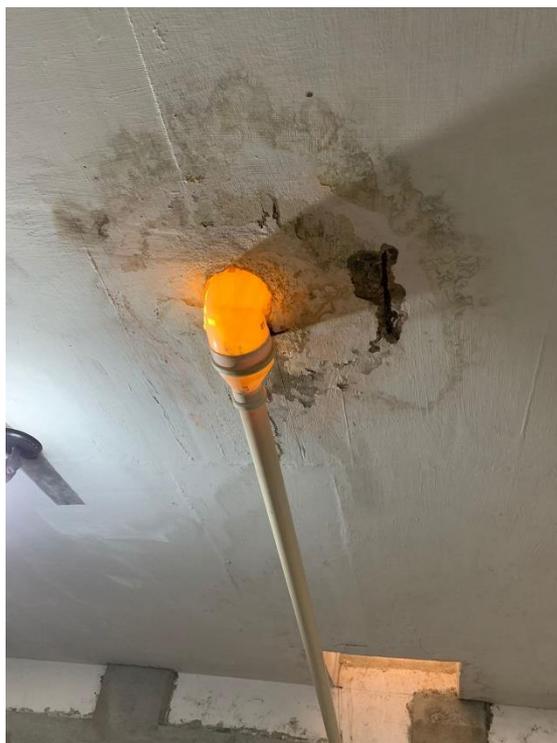
Figura 8 – Infiltração e exposição de armadura no teto do pavimento garagem

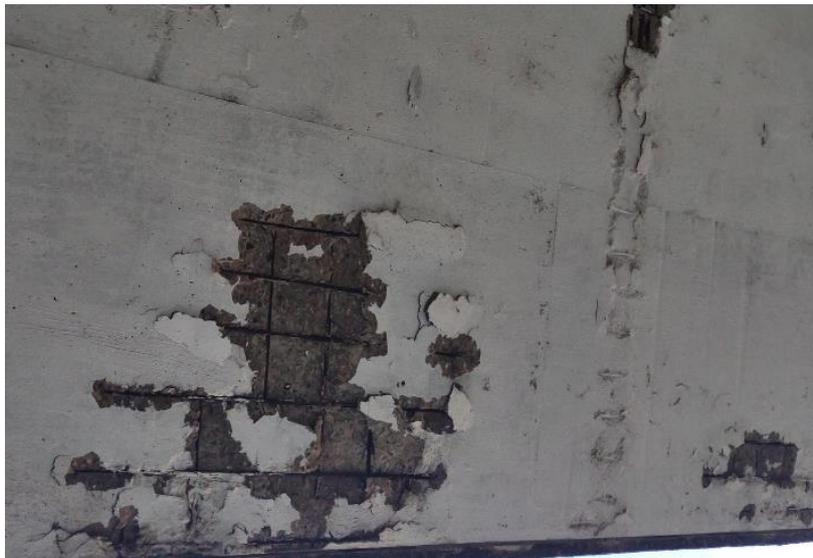
Figura 15 - Laje com deslocamento do cobrimento nominal. Estrutura do caso 5.

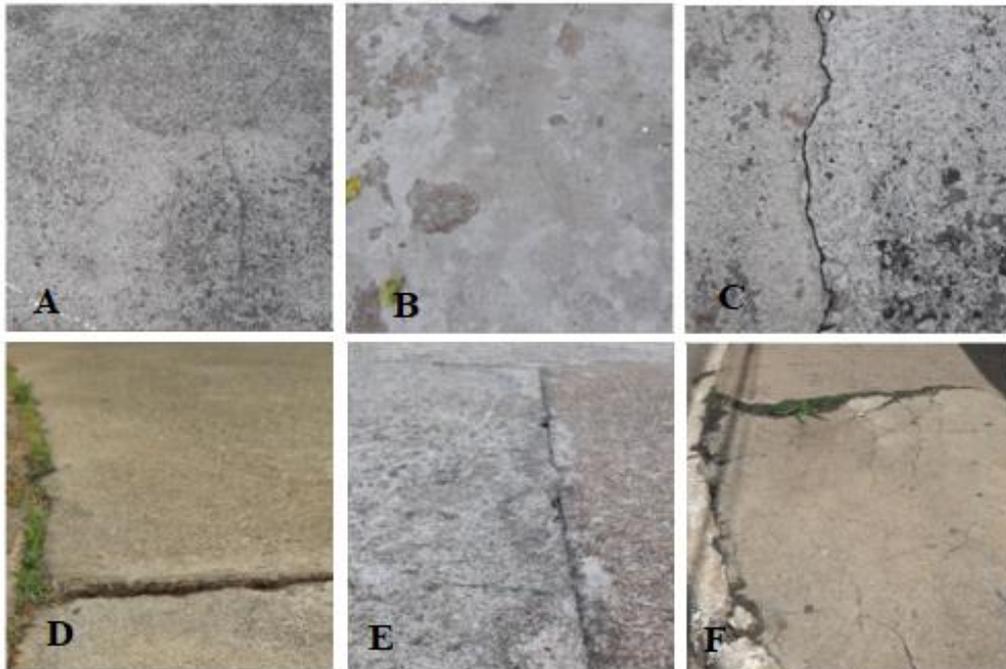
Figura 1: Principais patologias encontradas em calçadas de concreto. A) desgaste superficial; B) delaminação; C) fissuras; D) escalonamento; E) esborcinamento; F) recalques.

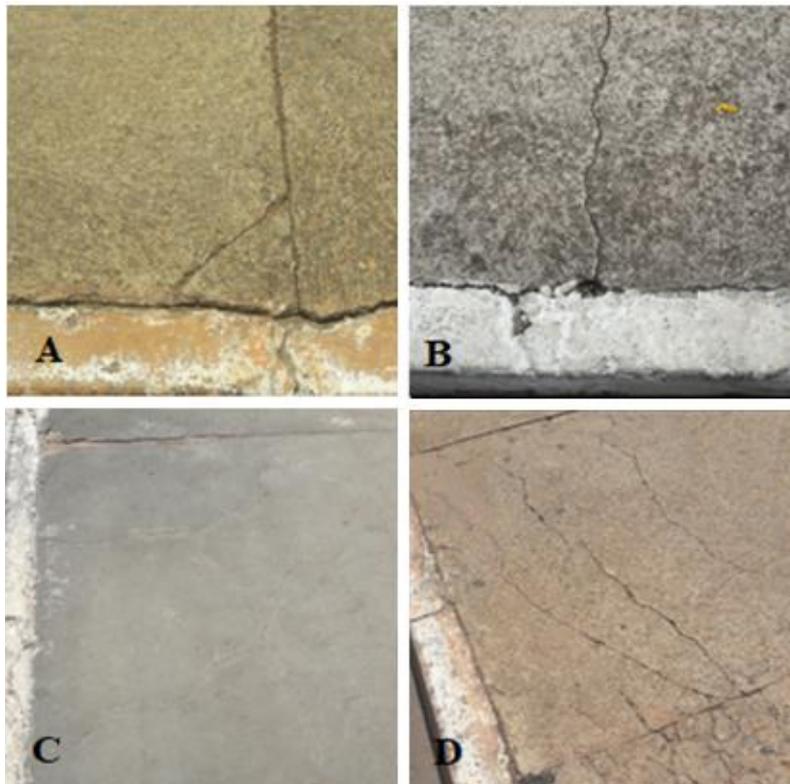
Figura 4: Tipos mais frequentes de fissuras em pavimentos rígidos. A) canto; B) transversal; C) mapa; D) longitudinal.
