O futuro sustentável das cidades

Análise da Degradação do Ambiente Construído baseada em inspeção predial via Norma Holandesa NEN 2767 e na ABNT NBR 16.747

TAKAKI, Karina Artuso¹; **PANTOJA, João da Costa**²

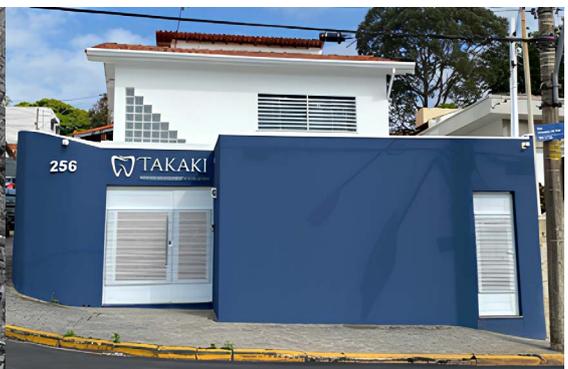
Figura 1. Fachada da edificação estudada.

A construção original data de 1982 e até os dias atuais passou por duas reformas. A primeira foi em 1986 e aconteceu ao proprietário da época adquirir o lote vizinho, dobrando o tamanho do terreno, de 152m² para 300m². Com isso, ampliou-se 80m² de área construída distribuídas em 3 pavimentos, sendo 29,70m² no térreo, 16,20m² no pavimento intermediário e 34,40m² no superior, todas elas destinadas ao uso residencial. Este projeto foi aprovado em 15 de abril de 1986 e recebeu o Habite-se em 23 de março de 1987. O primeiro Plano Diretor de Mogi das Cruzes foi instituído em 2006, 21 anos posteriores ao Habite-se da edificação do estudo de caso, e a construção não segue suas diretrizes, nem às da Lei de Uso e Ocupação do Solo. Em 1990, a residência foi vendida para um casal que modificou seu uso para consultório odontológico e que perdura até os dias atuais. Em 2010, o imóvel passou por uma pequena reforma para troca dos acabamentos internos e ajuste de programa de necessidades.

A casa é distribuída em dois pavimentos e é sustentada por meio de estrutura convencional de concreto armado *in loco* com fechamento de blocos de vedação. Os portões de acesso, tanto social quanto de serviço, são de alumínio com pintura eletrostática branca, assim como os gradis dos caixilhos, cuja esquadria é de alumínio e fechamento de vidro. A fachada é composta por duas cores sem textura: azul escuro nos muros externos e branco na casa, já a calçada possui piso de Pedra Miracema Cinza. As áreas privativas externas são revestidas com piso antiderrapante bege *bold* de dimensão 60x60cm e rejunte de 3cm com as paredes na cor branca; a face interna do muro possui pintura com textura. A cobertura é feita, predominantemente por telha de cerâmica marrom e forro externo de madeira branca, com dois trechos de telha de fibrocimento cinza com captação de água por meio de calha de aço galvanizado e cano de PVC, tais trechos são sustentados através de vigas de madeira com estrutura independente à da casa; há ainda um trecho protegido com cobertura de vidro sustentada por estrutura metálica branca. Os ambientes internos são divididos nos dois pavimentos conforme planta esquemática abaixo, elaborada pela autora.

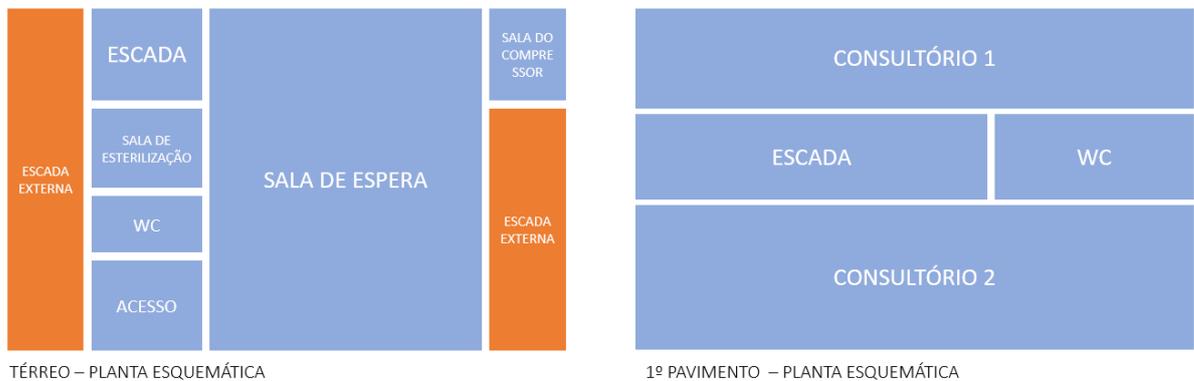
Quadro 1. Planta esquemática dos pavimentos da edificação analisada.

Os ambientes localizados no térreo possuem piso de cerâmica cinza retificado 60x60cm com rejunte de 1cm e rodapé do mesmo material de 5cm, já a escada e os ambientes que ela conecta no 1º pavimento são revestidos no piso e rodapé com granito cinza andorinha desde a primeira reforma do imóvel em 1982. Todos os ambientes possuem pintura branca na parede e forro de gesso branco no teto, além de ar-condicionado *split* com condensadora individualizada. O mobiliário é composto de marcenaria projetada e executada para atender às necessidades do profissional odontológico.
