II**A PONTE DE FERRO DE CACHOEIRO DO ITAPEMIRIM****THE IRON BRIDGE OF CACHOEIRO DO ITAPEMIRIM****Eduardo Bicudo de Castro Azambuja**

Resumo: Diante da importância da manutenção das edificações e da preservação de patrimônios históricos, o trabalho teve por objetivo realizar uma inspeção visual na estrutura metálica da ponte localizada na cidade de Cachoeiro de Itapemirim/ES, denominada Ponte de Ferro. A ponte foi construída no ramal da Estrada de Ferro Leopoldina que faz a ligação entre os municípios de Cachoeiro de Itapemirim e Vitória. Fabricada pela empresa inglesa Patent Shaft & Axletree, a obra foi inaugurada em 27 de junho de 1910 e transformou a cidade de Cachoeiro do Itapemirim em um importante centro comercial e econômico do Estado. Quando este trecho da linha ferroviária foi desativado, em 1999, a ponte passou a compor o sistema de transporte urbano de Cachoeiro do Itapemirim, utilizada na circulação de veículos leves e de pedestres. Como metodologia de trabalho, realizou-se, inicialmente, o levantamento da geometria, dos perfis e dos materiais utilizados na treliça longitudinal da ponte e a montagem de um modelo estrutural simplificado que permitiu, por meio de uma anál

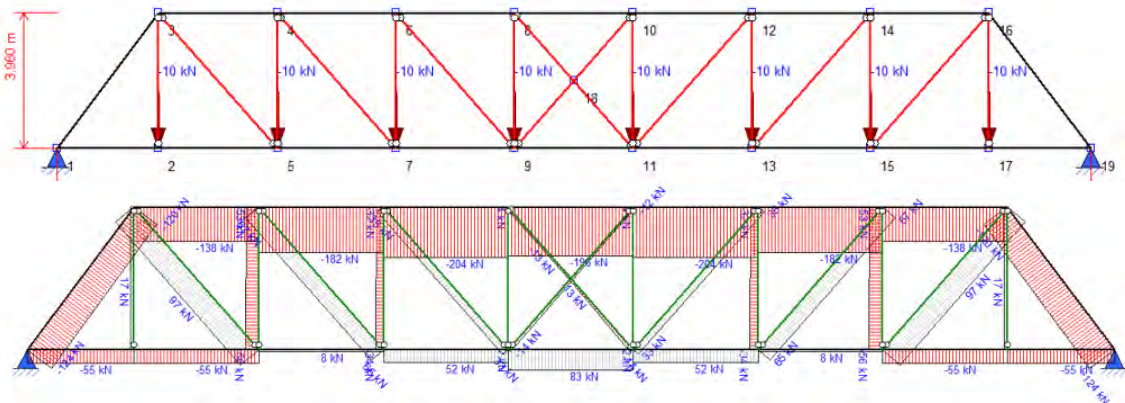
Figura 6: Modelo estrutural da treliça da Ponte de Ferro no sistema Trame, a) cotas entre os eixos dos elementos estruturais, indicação das cargas e numeração dos nós, b) diagrama dos esforços de tração (positivos) e de compressão (negativos).

Os elementos mais solicitados da treliça são as diagonais externas e o banzo superior, os quais estão sujeitos apenas ao esforço de compressão. Por serem mais críticos, esses elementos possuem maior responsabilidade estrutural, requerendo, portanto, maior atenção nos procedimentos de inspeção (Figura 6 e 7).

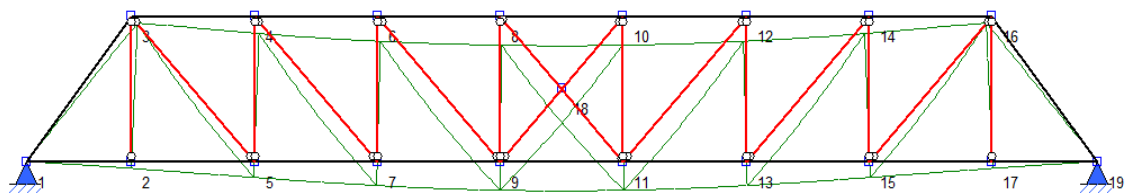
Figura 7: Linha elástica da treliça da Ponte de Ferro no sistema Trame.

Com relação aos deslocamentos verticais, os maiores observados foram nos nós centrais do vão da ponte, sendo eles: 8, 9, 10, 11 e 18 (Figura 19). Como foram aplicadas cargas iguais nos nós da estrutura, é coerente que os maiores deslocamentos estejam nos nós localizados mais distantes dos apoios, ou seja, no centro do vão.
