XVI**DEGRADAÇÃO E PROCESSO DE RECUPERAÇÃO DE OBRA DE INFRAESTRUTURA: VIADUTO GALERIA DOS ESTADOS****DEGRADE AND PROCESS OF RECOVERY OF INFRASTRUCTURE WORK: VIADUTO GALERIA DOS ESTADOS****Wender Camico Costa**

Resumo: Em fevereiro de 2018, em uma das importantes vias do Distrito Federal, (DF-002 Eixo Rodoviário Sul), trecho próximo da Galeria dos Estados, parte do tabuleiro colapsou, demandando ações de interdições e recuperações. Trata-se de uma obra de arte que tinha histórico de patologias estruturais percebidas por técnicos, pesquisadores e órgãos públicos de controle. Sua recuperação envolve interesses diversos e características construtivas restritivas. O presente trabalho apresenta um breve histórico sobre a construção inicial e o tombamento, o processo avaliativo feito pelo órgão de controle, alguns desdobramentos em razão disto e a solução estrutural e arquitetônica para reconstrução de uma alternativa funcional para a referida obra de arte.

XVI – Degradação e Processo de Recuperação de Obra de Infraestrutura: Viaduto Galeria dos Estados

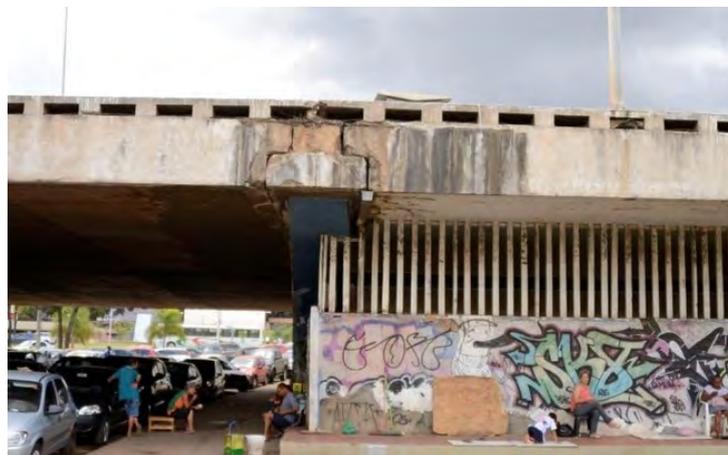
Figura 3: Imagem da estrutura antes do colapso e da atual intervenção.

Os fatos relevantes e precursores do colapso na parte do viaduto do Eixão Sul, assim como os que proporcionaram sua recuperação são a seguir descritos. Na figura 3, a seguir, tem-se a imagem de um dos apoios da parte do tabuleiro de laje que se precipitou no referido evento.
