# Métodos numéricos aplicados na concepção arquitetônica e projeto estrutural da construção civil

## 1 INTRODUÇÃO

O Autódromo Internacional Nelson Piquet, situado em Brasília faz parte do Complexo Poliesportivo Ayrton Senna. Sua construção foi feita em dois anos, entre 1972 e 1974 e o engenheiro responsável, Samuel Dias, fez um circuito com uma pista de traçado misto com seis curvas para a esquerda e seis para a direita, a extensão é de 5.475,58 metros e a maior reta tem 750 metros. O Autódromo Internacional foi inaugurado em fevereiro de 1974, bem no centro da cidade de Brasília. O que poucos sabem é que por trás das retas e curvas está o semblante estilizado de uma mulher tocando harpa (Fig. 1). A inauguração foi feita com uma prova de Fórmula 1 extracampeonato que contou com a presença de grandes nomes do automobilismo da época e o vencedor foi o piloto brasileiro Emerson Fittipaldi, da escuderia McLaren. O Autódromo conta ainda com uma estrutura de 04 arquibancadas e um pavilhão de cadeiras cobertas com capacidade para 11.500 lugares.

O Pavilhão de cadeiras cobertas do autódromo é o objeto deste estudo e é composto por uma estrutura em concreto armado convencional formada po

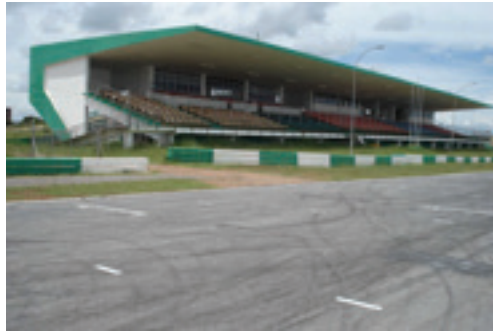
**Figura 2:**

Vista da arquibancada pela  
rampa de acesso ao fundo.  
Fonte: Autor (2017).

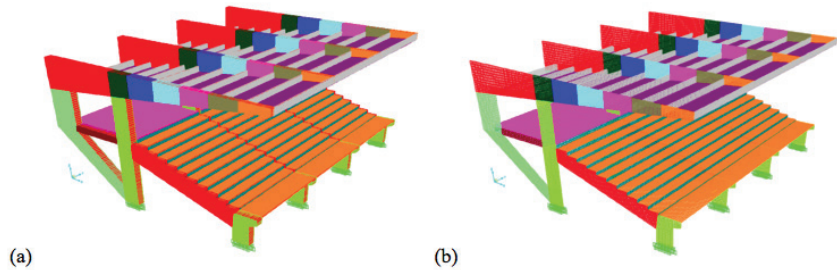
**Figura 15:**

Discretização com 60240 elementos:  
(a) Elementos com proporção das dimensões e (b) discretização com plano médio.  
Fonte: Autor (2017)

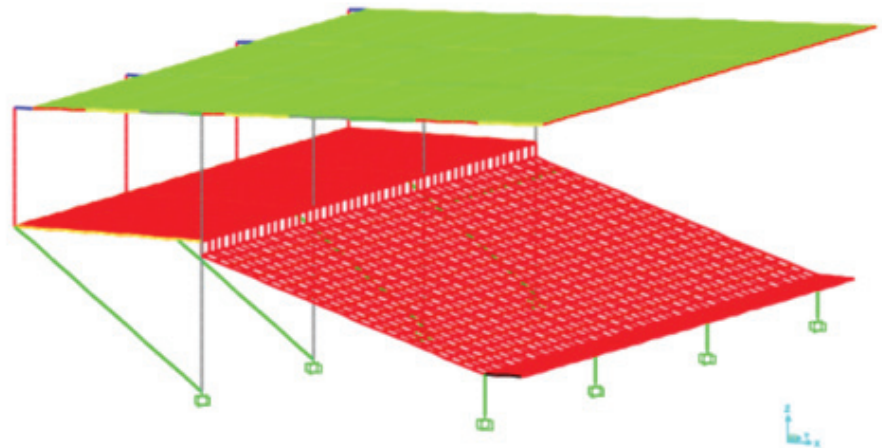
**Figura 16:**

Analisou-se ainda a estrutura com um modelo composto por elementos tipo frame acoplados com elementos shell, com a discretização em 1922 elementos frames e 4056 elementos tipo shell, conforme mostrado na Fig. 16.

Discretização utilizando elementos tipo frame e tipo shell.  
Fonte: Autor (2017)

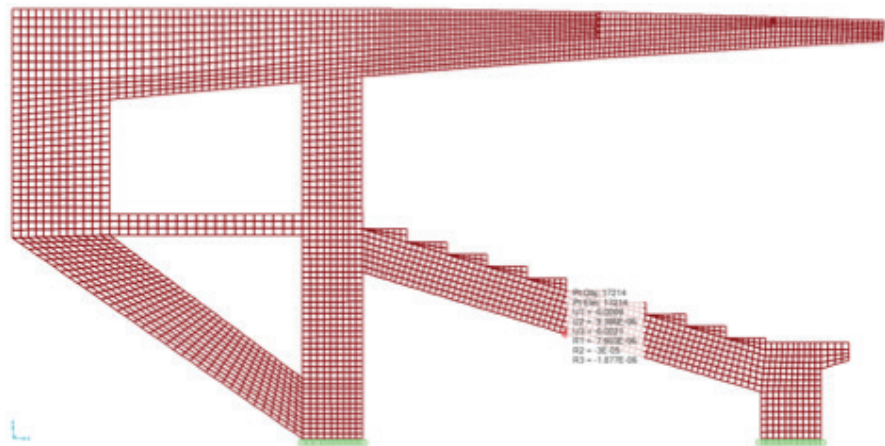
**Figura 18:**

Deslocamento na viga da  
arquibancada – 0,21 cm.

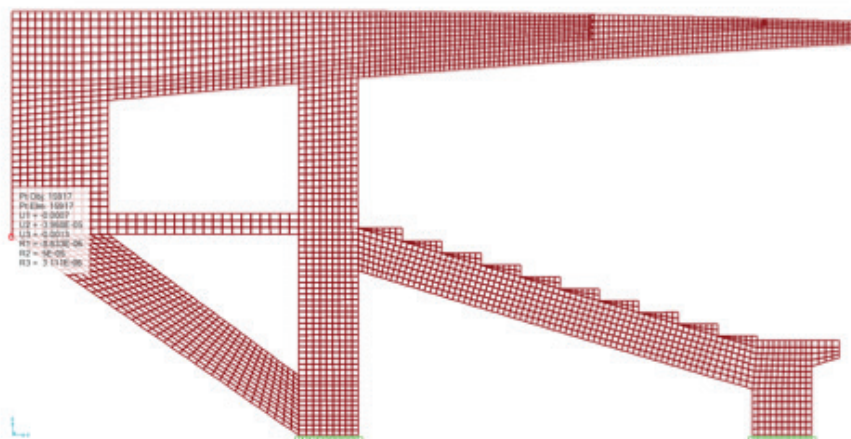
**Figura 19:**

Deslocamento na  
extremidade esquerda do  
pórtico– 0,13 cm.

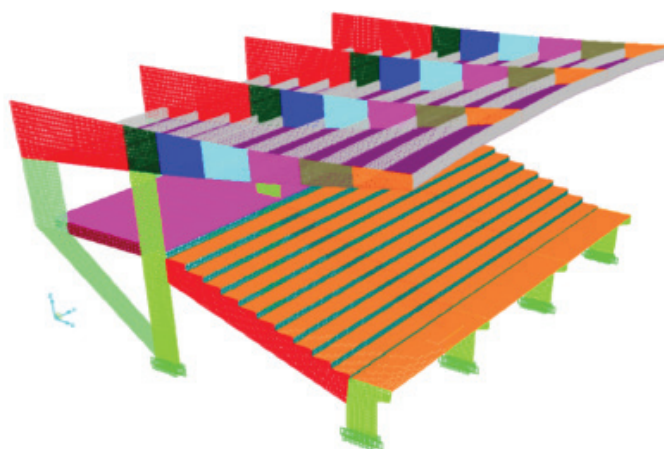
A Tabela 2 apresenta os valores das primeiras 12 frequências na análise de vibrações livres da Malha 1. Observa-se que a frequência natural de vibração 3,81 Hz (Fig. 20) ocorre na laje de cobertura e possui modo de vibração tipicamente vertical.

**Figura 20:**  
Modo de vibração associado  
à frequência fundamental.  
Fonte: Autor (2017)

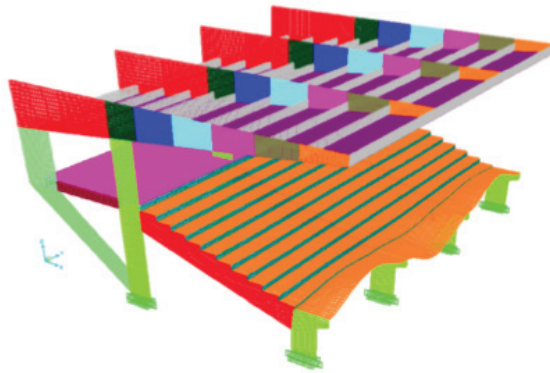
A menor frequência de vibração associada à modos de vibração na arquibancada tem valor 10,23 Hz e o modo de vibração apresentado na Fig. 21. Esta frequência é importante porque traduz a frequência que produz o modo de vibração na direção das solicitações de torcidas usando a arquibancada. De acordo com a NBR 6118:2014, item 23.3, usando o caso de ginásio de esportes (o caso da norma que mais se aproxima de arquibancada do autódromo) a frequência de vibração na arquibancada deve ser

Onde  $f$  é a frequência de vibração na direção da solicitação do carregamento (pessoas na arquibancada) e  $f_{crit}$  é a frequência crítica fornecida pela NBR 6118:2014 que depende do uso da estrutura. No caso presente a frequência crítica é 8 Hz (ginásio de esportes), assim,

$$f = 10,22\text{Hz} > 1,2 f_{crit} = 9,6\text{Hz}$$

**Figura 21:**  
Modo de vibração  
associado à arquibancada.  
Fonte: Autor (2017)

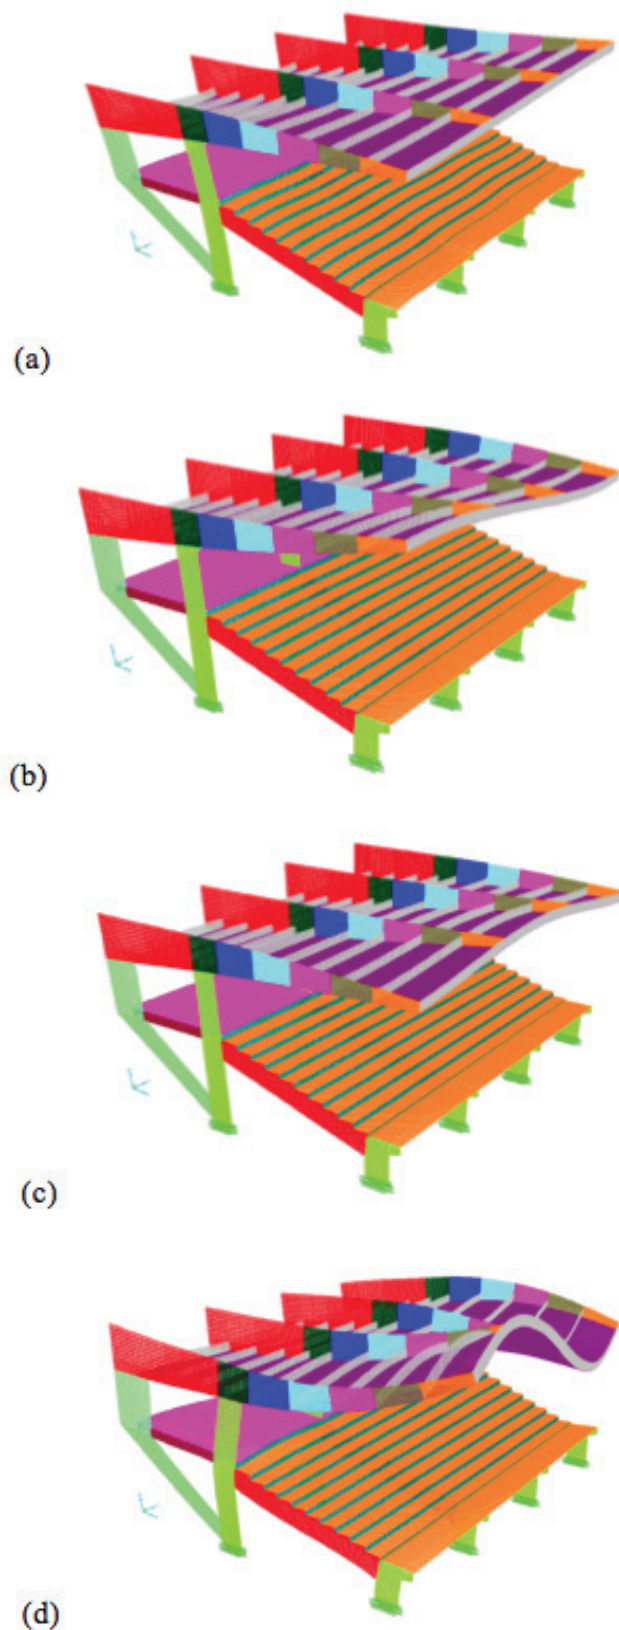
**Figura 22:**

A Fig. 22 apresenta alguns outros modos de vibração da estrutura, as quais possuem frequências menores que as da arquibancada, porém com modos de vibração que não possuem carregamentos significativos que possam excitá-los.

Outros modos de vibração:

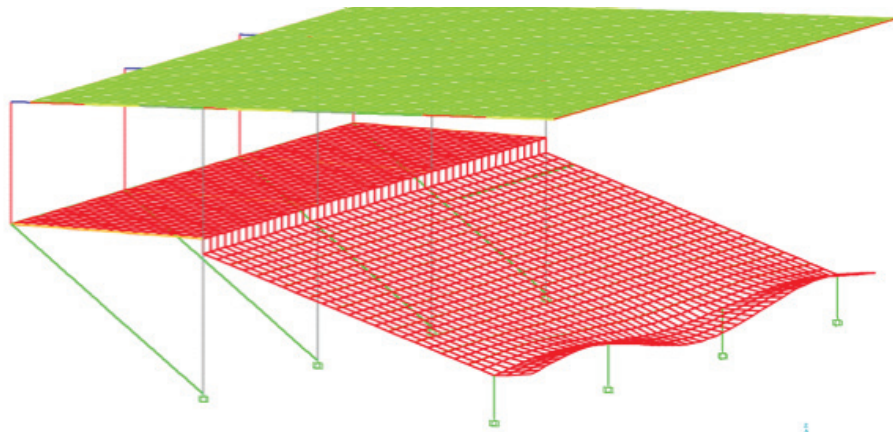
No caso da malha composta por elementos de Shell e Frame a frequência associada ao modo de vibração na arquibancada é igual a 9,88 Hz, novamente superior à frequência preconizada pela NBR 6118:2014. A Fig.23 mostra o modo de vibração, praticamente coincidente com o modo apresentado na Fig.19.

**Figura 23:**  
Modo de vibração na  
arquivancada para o modelo  
de Shell e Frame.  
Fonte: Autor (2017)

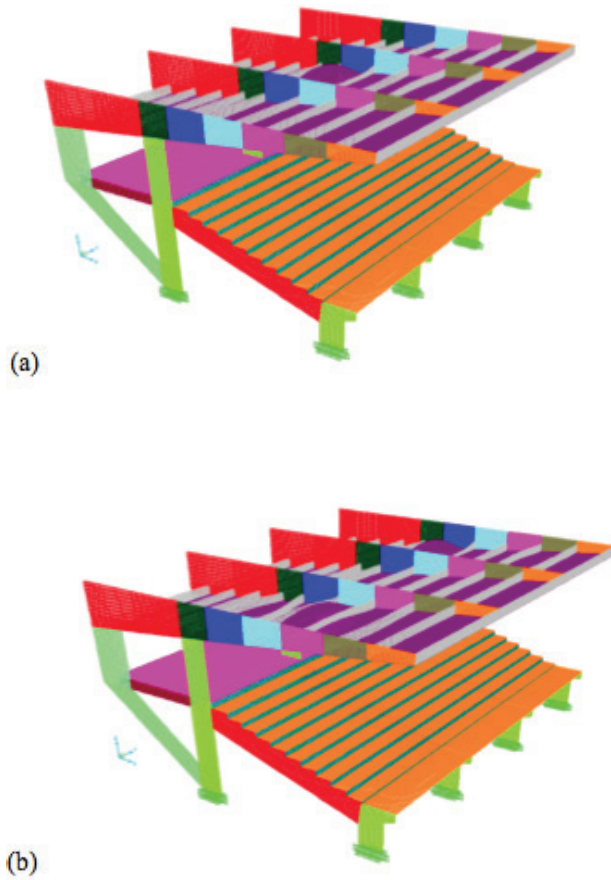
Os dois primeiros modos de instabilidade ocorrem nas vigas e laje de cobertura, conforme mostrado na Fig. 24, este fato corrobora a afirmação acima quanto à grande rigidez global da estrutura.

**Figura 24:**  
Modos de instabilidade:  
(a) Laje da cobertura  
(b) Lajes e vigas  
da cobertura.  
Fonte: Autor (2017)

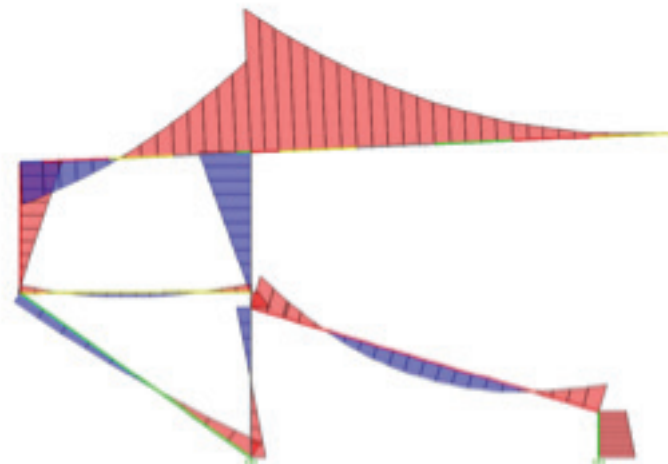
A Figura 25 mostra o diagrama de momentos fletores no pórtico principal, conforme esperado os maiores momentos ocorrem na viga do balanço da cobertura. Do ponto de vista de dimensionamento a Tabela 5 apresenta um resumo do dimensionamento das peças principais.

**Figura 25:**  
Diagrama de momentos  
fletores no pórtico principal.  
Fonte: Autor (2017)
